SPRÁVA NÁRODNÉHO PARKU
MALÁ FATRA

Naše číslo
NPMF/451-001/2022

Varín
21.09.2023

Vydanie odborného stanoviska k výrubu drevín

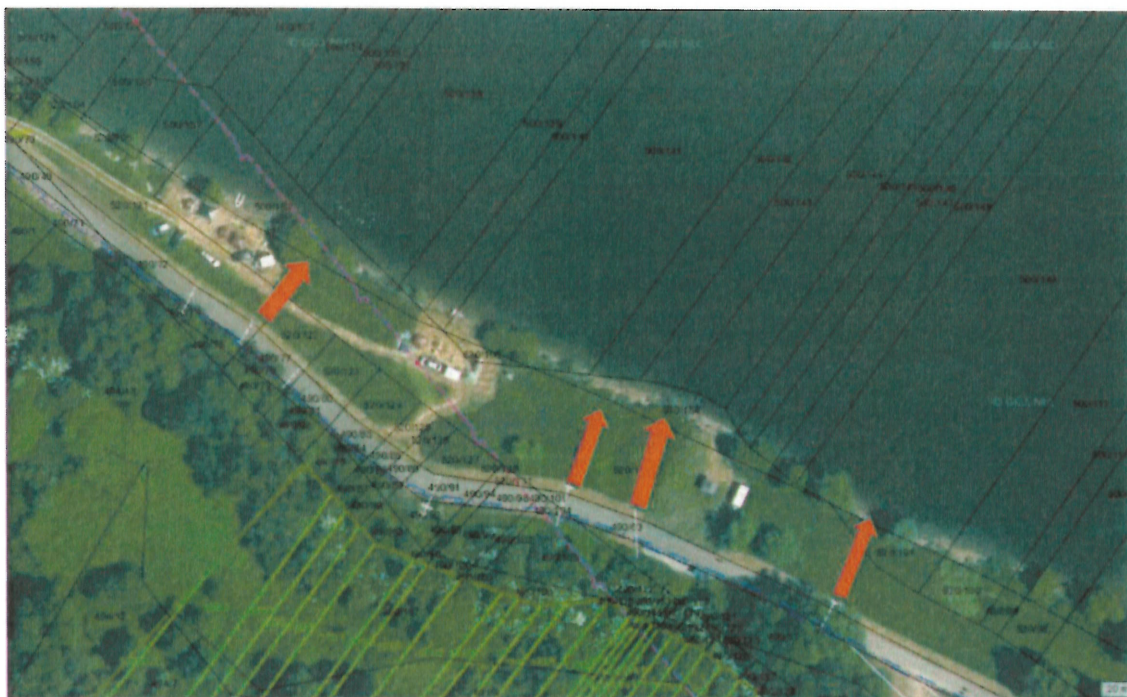
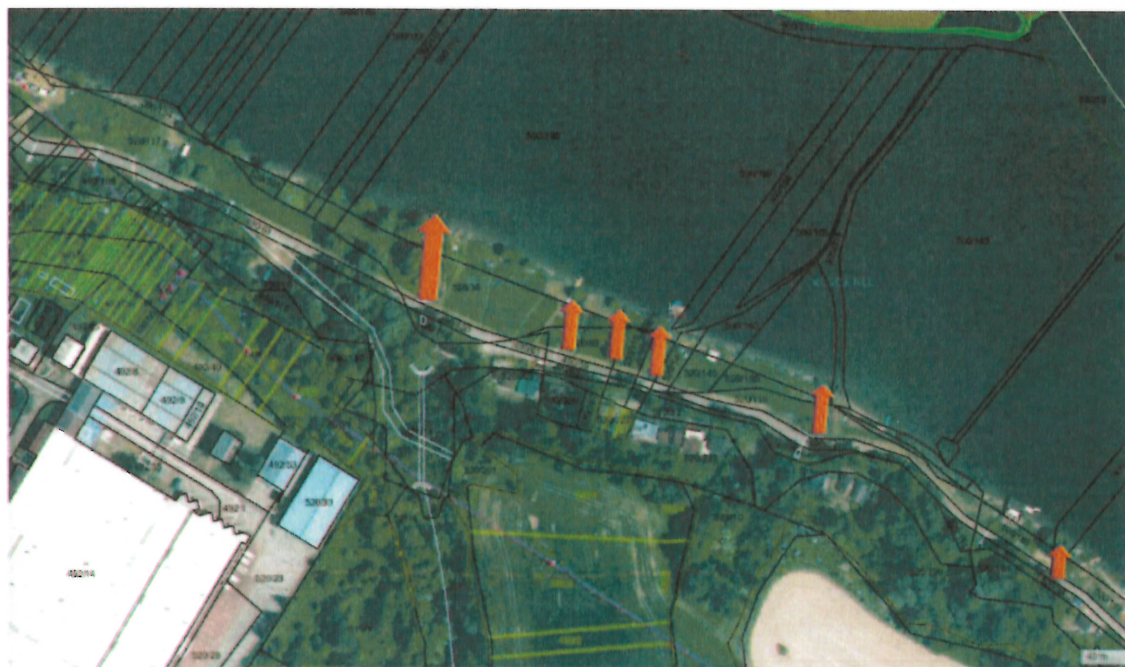
Príloha č.1 - Znázornené lokality výrubu drevín

Odôvodnenie: Pri terénnej obhliadke sa kontrolovalo 10 lokalít, 10 odvodňovacích žľabov, v rámci ktorých boli, prípadne neboli identifikované dreviny s obvodom nad 40 cm na výrub. Parcely boli zamerané v teréne pomocou aplikácie Locus. Dreviny rásli na ľavej strane hrádze Vodného diela v odvodňovacích kanáloch, žľaboch z územia pod Hyzou. Lokality výrubu sú znázornené v Prilohe č.1. **Prehľad identifikovaných drevín na výrub v 10 žľaboch a na daných parcelách:**

- 1) **odvodňovací žľab** - na parcelách CKN č.520/121, č.520/117 a č. 500/153 - 3 ks drevín druhu vrba rakyta s obvody kmeňov 40 cm, 40 cm a 40 cm,
- 2) **odvodňovací žľab** - na parcele CKN č.520/117 - 0 ks drevín s obvodom nad 40 cm

- 3) **odvodňovací žľab** - na parcele CKN č.520/117 - 0 ks drevín s obvodom nad 40 cm
- 4) **odvodňovací žľab** - na parcele CKN č.520/117 - 0 ks drevín s obvodom nad 40 cm

- 5) **odvodňovací žľab** - na parcele CKN č.520/38 - 2 ks drevín druhu vrba krehká s obvody kmeňov 68 cm a 101 cm,
- 6) **odvodňovací žľab** - na parcelách CKN č.520/93 a č.520/38 - 1 ks dreviny druhu vrba rakyta s obvodom kmeňa 44 cm,

- 7) **odvodňovací žľab** - na parcelách CKN č.520/93, č.520/38 a č.500/183 - 4 ks dreviny druhu jelša lepkavá s obvody kmeňov 40 cm, 41 cm, 47 cm, 40 cm a 1 ks dreviny druhu vrba rakyta s obvodom kmeňa 48 cm,

- 8) **odvodňovací žľab** - na parcelách CKN č.520/108 a č.500/183 - 10 ks drevín druhu jelša lepkavá s obvody kmeňov 41 cm, 48 cm, 40 cm, 40 cm, 52 cm, 45 cm, 40 cm, 40 cm, 46 cm, 40 cm a 1 ks dreviny druhu vrba krehká s obvodom kmeňa 40 cm,

- 9) **odvodňovací žľab** - na parcele CKN č.520/116 - 0 ks drevín s obvodom nad 40 cm,
- 10) **odvodňovací žľab** - na parcele CKN č.520/183 - 0 ks drevín s obvodom nad 40 cm.

Dôvod na výrub je opodstatnený, vzhľadom k tomu, že dreviny mali zhoršený zdravotný stav so stredným poškodením a znížením fyziologickej hodnoty v rozpätí od 26 až 60 % a v korunách sa nachádzalo viacero suchých i hrubších konárov a zlomov, viaceré mali na kmeni mechanické poškodenie v podobe trhlín a dutín. Dreviny sa nachádzajú v odvodňovacích kanáloch, žľaboch na ľavej strane hrádze Vodného diela pod Hyzou a svojim vzrastom vytvárajú prekážku v odtoku vody do rieky

Správa NP Malá Fatra odporúča vydať súhlasné rozhodnutie k požadovanému výrubu 22 ks drevín konkrétne 5 ks vrby rakyty s obvody kmeňov 40 cm, 40 cm a 40 cm, 44 cm a 48 cm; 3 ks vrby krehkej s obvody kmeňov 68 cm a 101 cm, 40 cm a 14 ks jelše lepkavej s obvody kmeňov 40 cm, 41 cm, 47 cm, 40 cm, 41 cm, 48 cm, 40 cm, 40 cm, 52 cm, 45 cm, 40 cm, 40 cm, 46 cm, 40 cm, ktoré rásli na ľavej strane hrádze Vodného diela v odvodňovacích žľaboch za dodržania nasledovných podmienok:

1. Výrub drevín bude realizovaný v mimovegetačnom a mimohniezdnom období v termíne od 01.10.2023 do 28.2.2024.
2. Výrub uskutoční odborne spôsobilá osoba, prípadne certifikovaný arborista,

3. Náhradná výsadba v počte 44 ks pôvodných druhov listnatých drevín (napr. jelša, topoľ, vrba, javor) sa zrealizuje na pozemku CKN č.2005/9 v k.ú. Teplička nad Váhom, prípadne na inom vhodnom pozemku vo vlastníctve Vodohospodárskej výstavby, š.p. Sadenice musia byť zdravé, silné odrastky s vyvinutou nadzemnou časťou a jej odpovedajúcim koreňovým systémom. Náhradnú výsadbu odporúčame zrealizovať v termíne do 30. novembra 2024 podľa druhovej skladby z vyššie uvedených drevín.
