**„Odstránenie náletových drevín na vodnom toku Váh v Bytči“  
- oznámenie o výrube**

V súvislosti so správou vodného toku plánuje Slovenský vodohospodársky podnik, š.p., Povodie horného Váhu, OZ Ružomberok uskutočniť výrub náletových drevín a kríkov na vodnom toku Váh v Bytči v rámci plánovanej akcie: „Bytča – vyčistenie inundácie koryta Váhu“ na dvoch lokalitách:

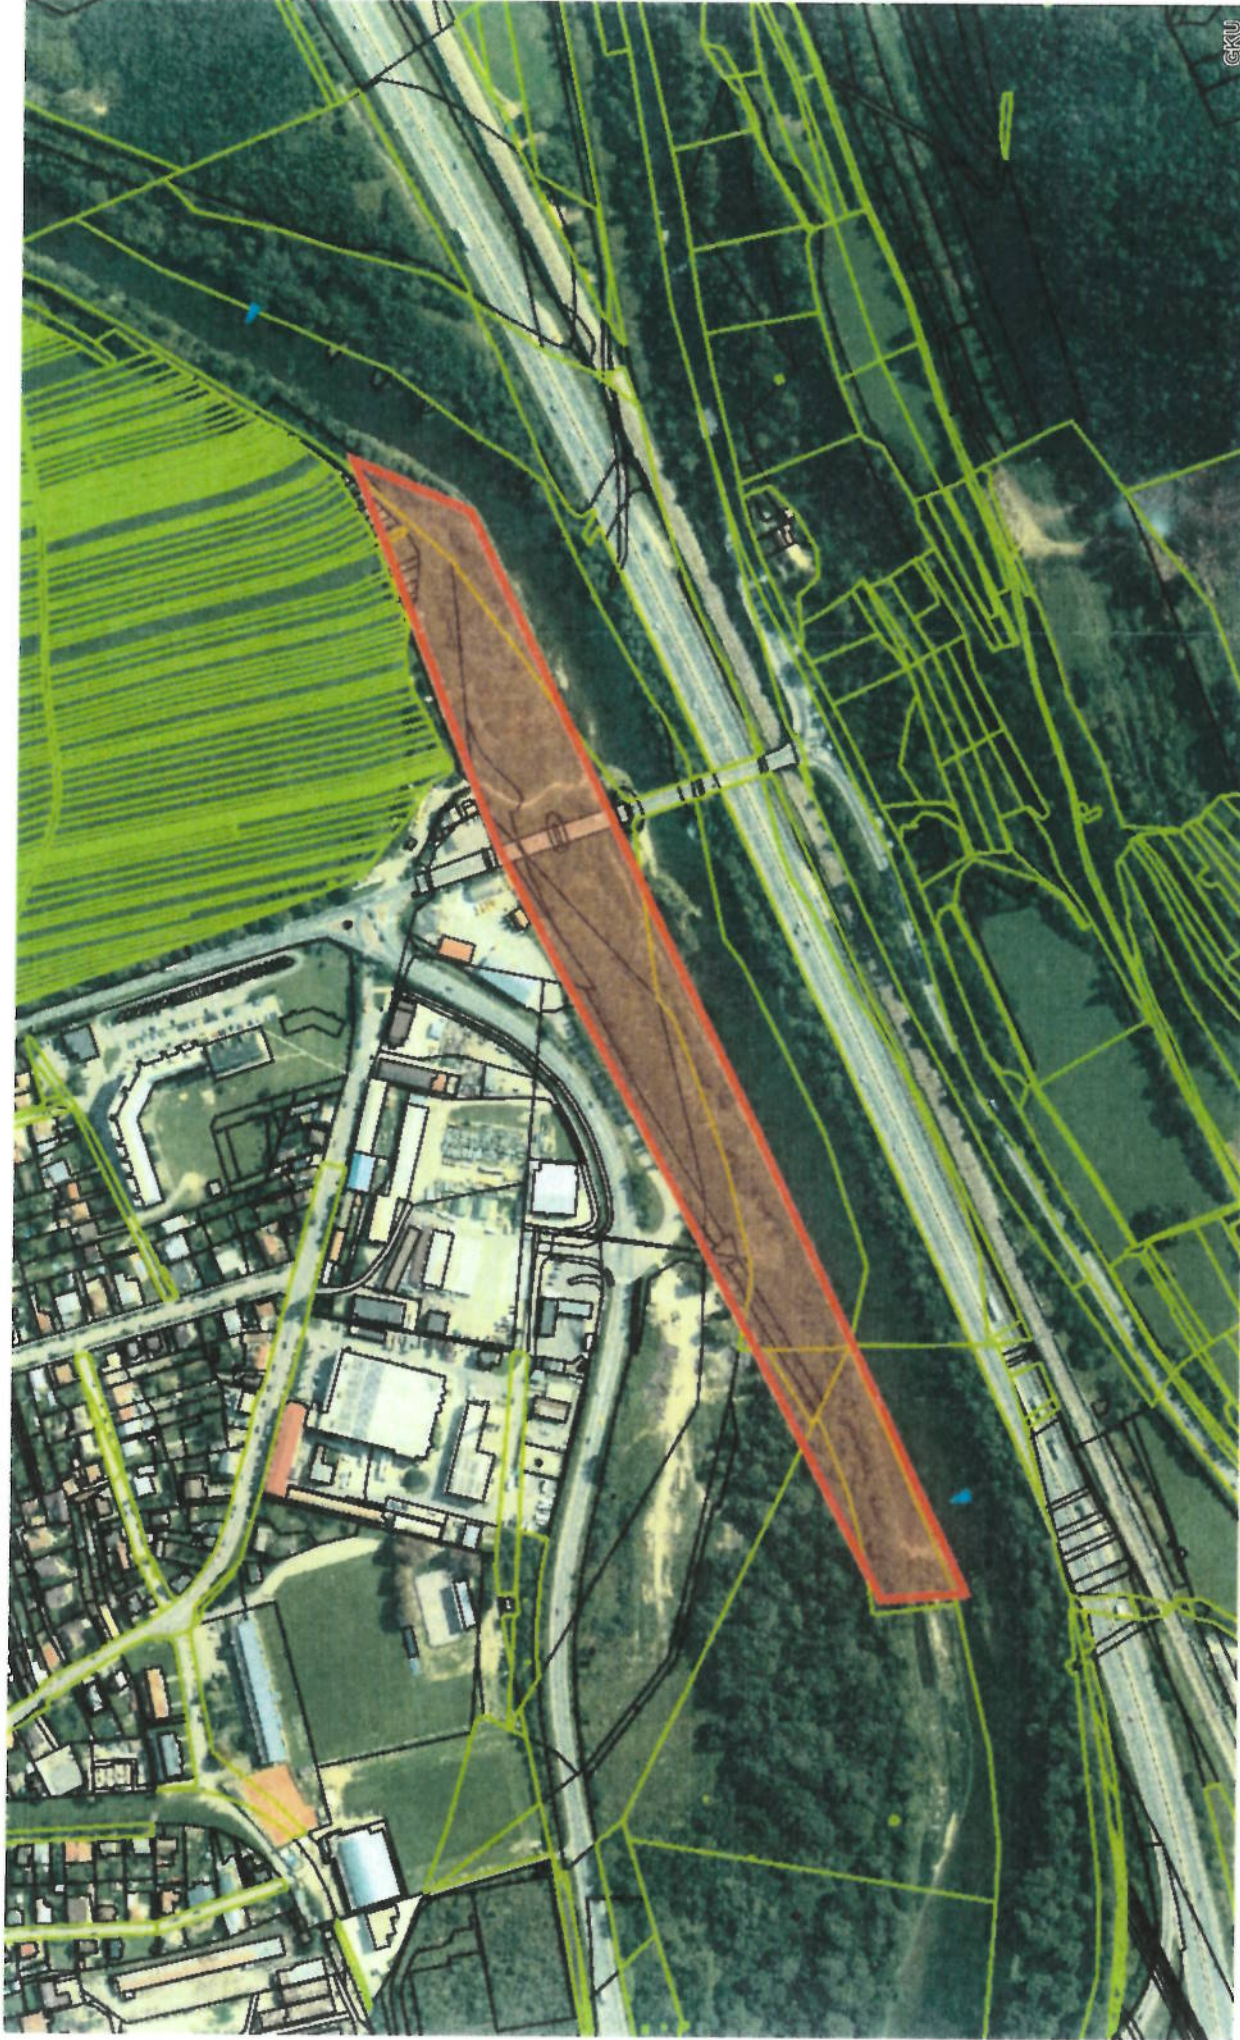
## 1. Výrub drevín v úseku "Pod bytčianskym mostom" - P - 56 000 m<sup>2</sup>

**1. Lokalita „Pod Bytčianskym mostom“**

V rámci výstavby diaľnice D1 Vrtižer – Považské Podhradie bola v roku 2006 – 2007 uskutočnená úprava vodného toku Váh v predmetnej lokalite. Na usmernenie malých prietokov sa vytvoril lichobežníkový profil pri ľavom brehu vodného toku a pri pravom brehu bola vytvorená berma a úprava pravého brehu na prevedenie zvýšených prietokov. Na berme a brehoch vodného toku sa postupom času začali vyskytovať náletové dreviny, ktoré rýchlym a rozmáhajúcim sa rastom začali tvoriť prekážku v prietochnom profile vodného toku.

Predmetné náletové dreviny v súčasnej dobe znižujú prietochný profil, zabraňujú plynulému odtoku vôd a ľadov. Ich ďalším rastom sa tieto podmienky budú zhoršovať a môže nastať ohrozenie nehnuteľností na pravom brehu vodného toku Váh pri povodňových prietokoch. Nachádza sa tu stredisko údržby Slovenskej správy ciest, areál odťahovej služby a priemyselná zóna v Bytči. Na ľavom brehu môžu povodňové prietoky ohroziť diaľnicu D1 a koľajovú trať Železníc SR.

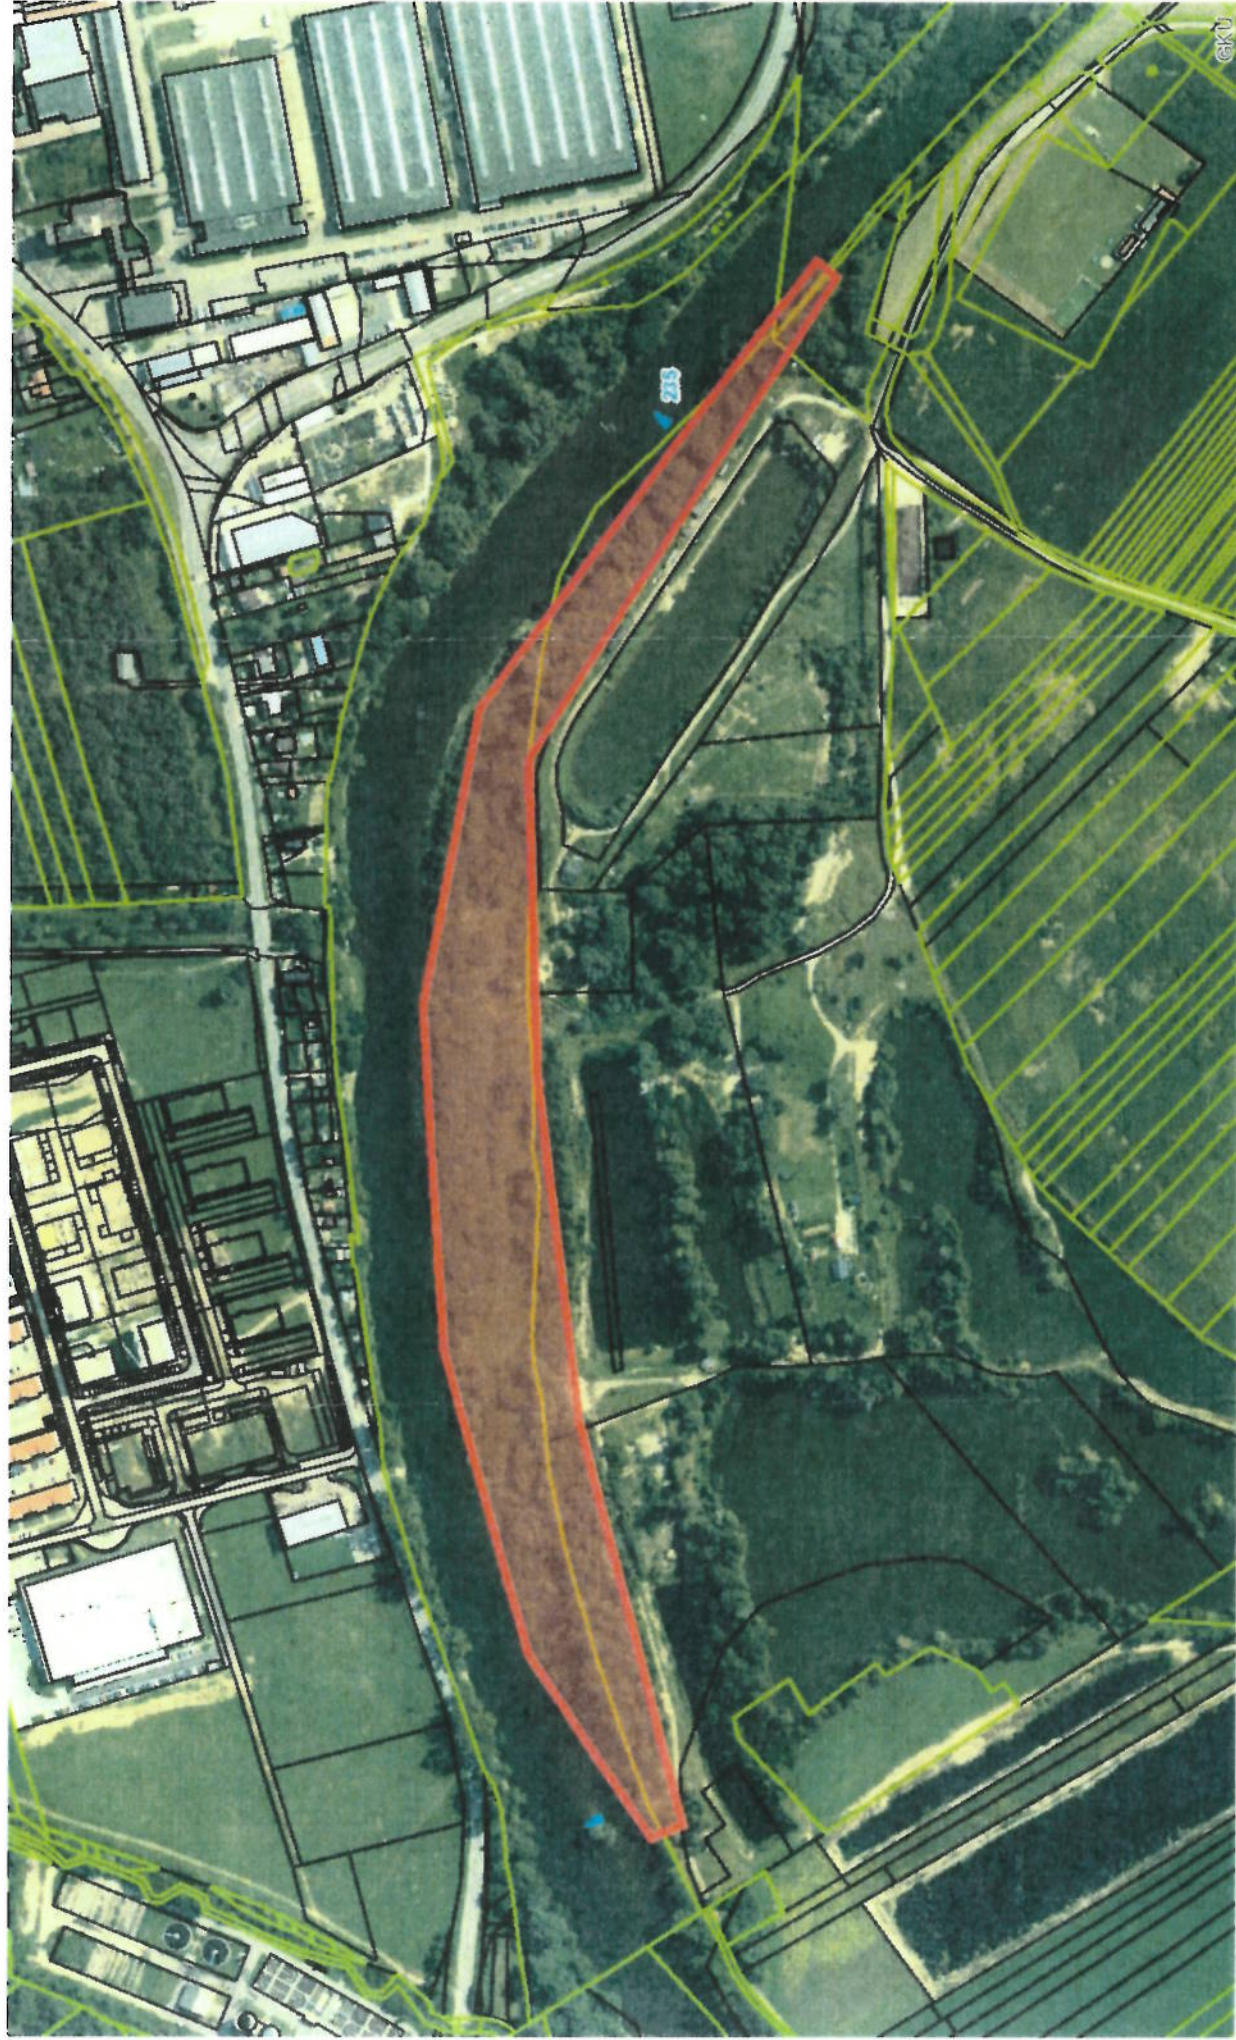
# Výrub úsek Váhu na Malobyčianskej ulici, P - 38 000 m<sup>2</sup>

**2. Lokalita na „Malobytčianskej ulici“**

Problémový úsek Váhu v úseku Bytča – Malá Bytča na Malobytčianskej ulici v minulosti spôsoboval vybrežovanie vôd na ľavý breh a zaplavovanie územia v katastri obce Maršová - Rašov a obce Predmier a vytváranie brehových nátrží, ktoré boli opakovane sanované.

V súčasnej dobe zmenšený prietochný profil náletovými drevinami zabraňuje plynulému odtoku vôd a ľadov. Ich ďalším rastom sa tieto podmienky budú zhoršovať a môže nastať ohrozenie nehnuteľností pri povodňových prietokoch. Na ľavom brehu vodného toku Váh je to rekreačná zóna a obce Maršová – Rašov a Predmier. Na pravom brehu je to ohrozenie nehnuteľností (rodinné domy, chatky) medzi vodným tokom Váh a štátnou cestou II/507 a obytná a priemyselná zóna „Thurzove sady“.
