Odborné stanovisko pôdnej služby o vykonaní kontroly dodržiavania protieróznych opatrení v k.ú. Žilkovce  
- uloženie opatrení

Príloha č. 1 – Odborné stanovisko pôdnej služby o vykonaní kontroly dodržiavania protieróznych opatrení v k.ú. Žilkovce pod č. 1686/2025-0105, č.z. 2319/2025 zo dňa 28.04.2025

## Vec: ODBORNÉ STANOVISKO PÔDNEJ SLUŽBY O VYKONANÍ KONTROLY DODRŽIAVANA PROTIERÓZNYCH OPATRENÍ V KAT. ÚZEMÍ ŽLKOVCE

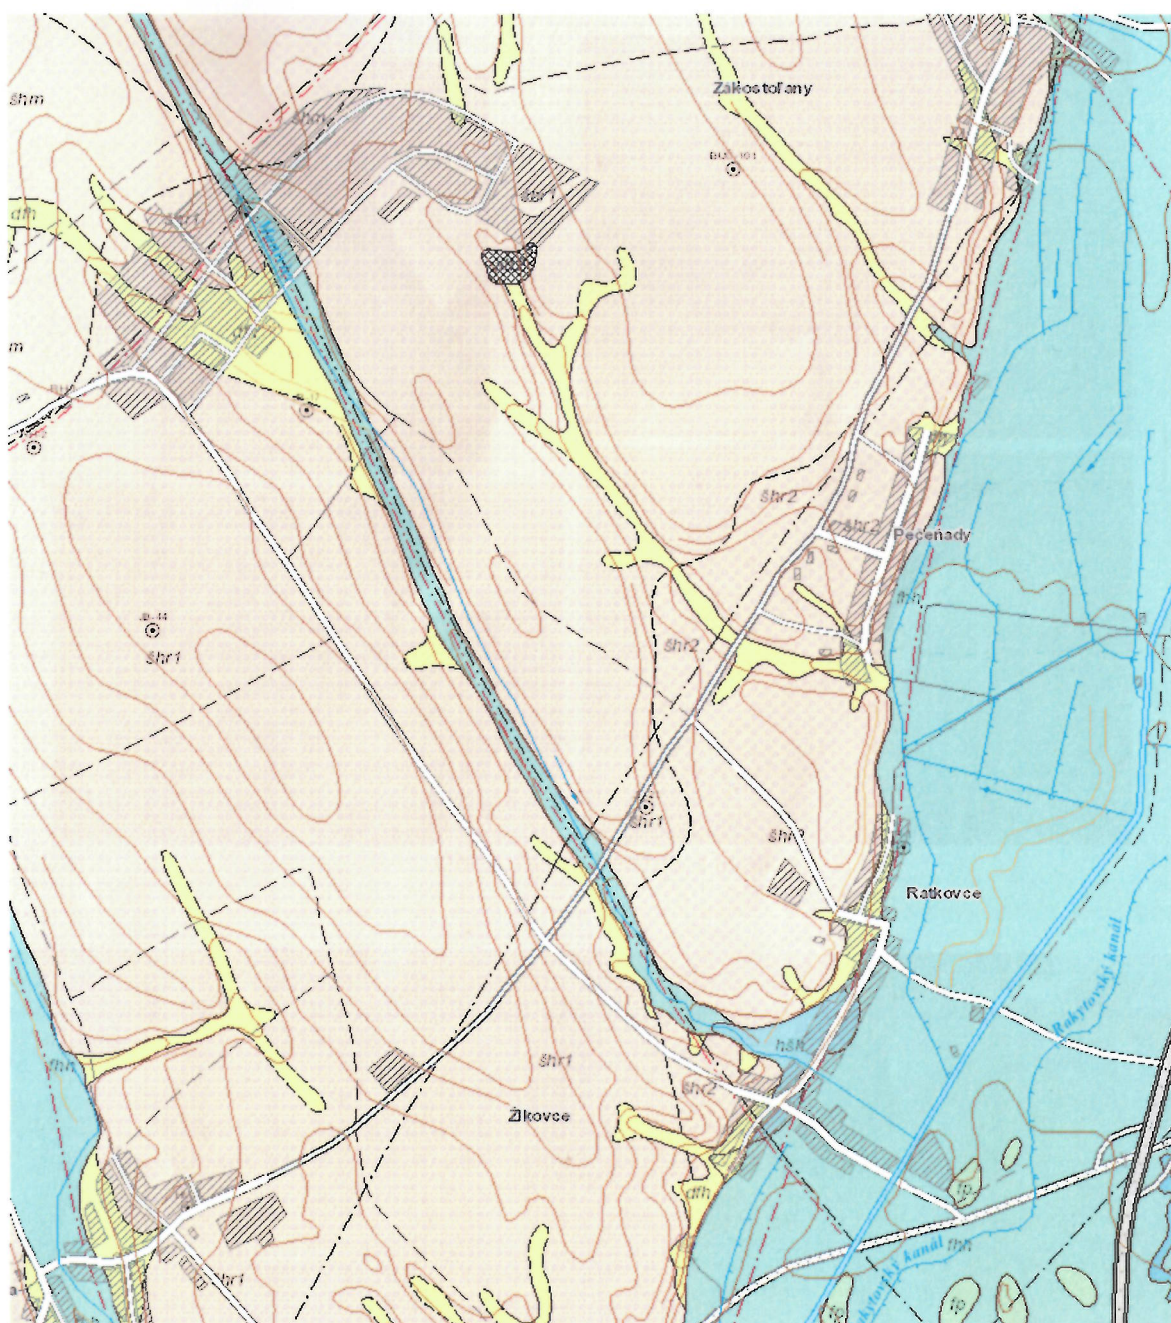
Obr. 4. Geologická stavba záujmového územia

Geologický podklad (Obr. 4) tvoria prevažne pokrovy spraší (stredný až mladší pleistocén) na štrkových terasách Váhu (stredný pleistocén). V periglaciálnych úvalinách, ktoré rozčleňujú ploché chrbty dominujú prevažne ronové hliny a recentné akumulácie pôdneho materiálu z erodovaných svahov (mladší pleistocén a holocén).

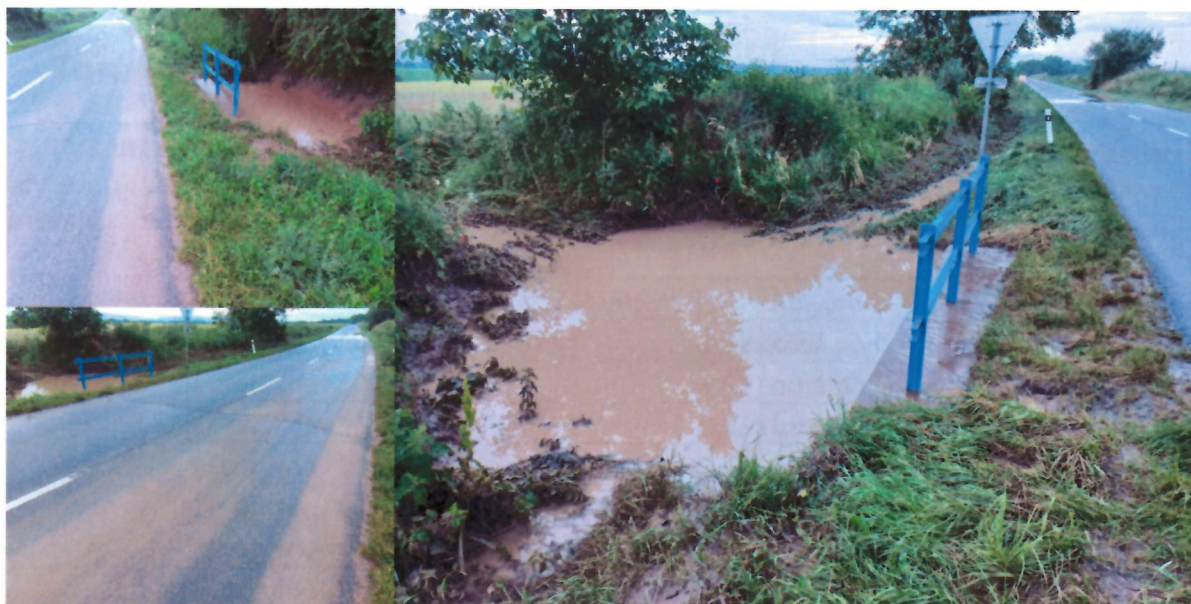
Pôdny kryt je výrazne postihnutý eróznymi procesmi okrem najvýchodnejšej časti katastrov obcí, ktoré zasahujú do nivy Váhu (Základná geologická mapa 1:50 000, GÚDŠ). Vyskytuje sa tu výrazná ryhová erózia (Obr. 5), nánosy bahna v depresiách, dochádza k zapchávaniu a zaplaveniu priepustu (Obr. 6) a cesty III. triedy (Obr. 7).

Obr. 6. Zapchatý a zaplavený priepust pod cestou III/1311

- 3) Zvláštnu ochranu si vyžaduje cesta do Žlkoviec, prechádzajúca popri severovýchodnej hranici pôdneho bloku. Treba zabezpečiť čistenie a pravidelnú údržbu priekop popri ceste, ako aj priepustu pod cestou, ktorý tiež slúži na odvádzanie odtokových vôd. Priekopy sú zarastené vysokým trávny a burinovým porastom, čo v súčasnosti spomaľuje až znemožňuje odtok vôd a dochádza aj k zanášaniam a upchávaniu priepustu pod cestou. Tiež je nutné riešiť vyústenie

priepustu, ktorý je pod úrovňou terénu a odvod jeho zrážkovej vody. Podobná situácia so zarastaním priekop bola pozorovaná aj v prípade pozdĺž cesty II/504 smerom ku kanálu Manivier (Obr. 10), kde navyše priepust pri križovatke s cestou III/1311 má bohužiaľ veľmi malý priemer (Obr. 11). Takéto opatrenia patria k nevyhnutnej údržbe ciest a nemožno ich ignorovať, pretože úplné odstránenie povrchového odtoku jednoducho nie je možné. Aj v prípade optimálnej agrotechniky existuje vysoká pravdepodobnosť občasných prívalových dažďov extrémnej intenzity, ktoré môžu spôsobiť značný povrchový odtok.

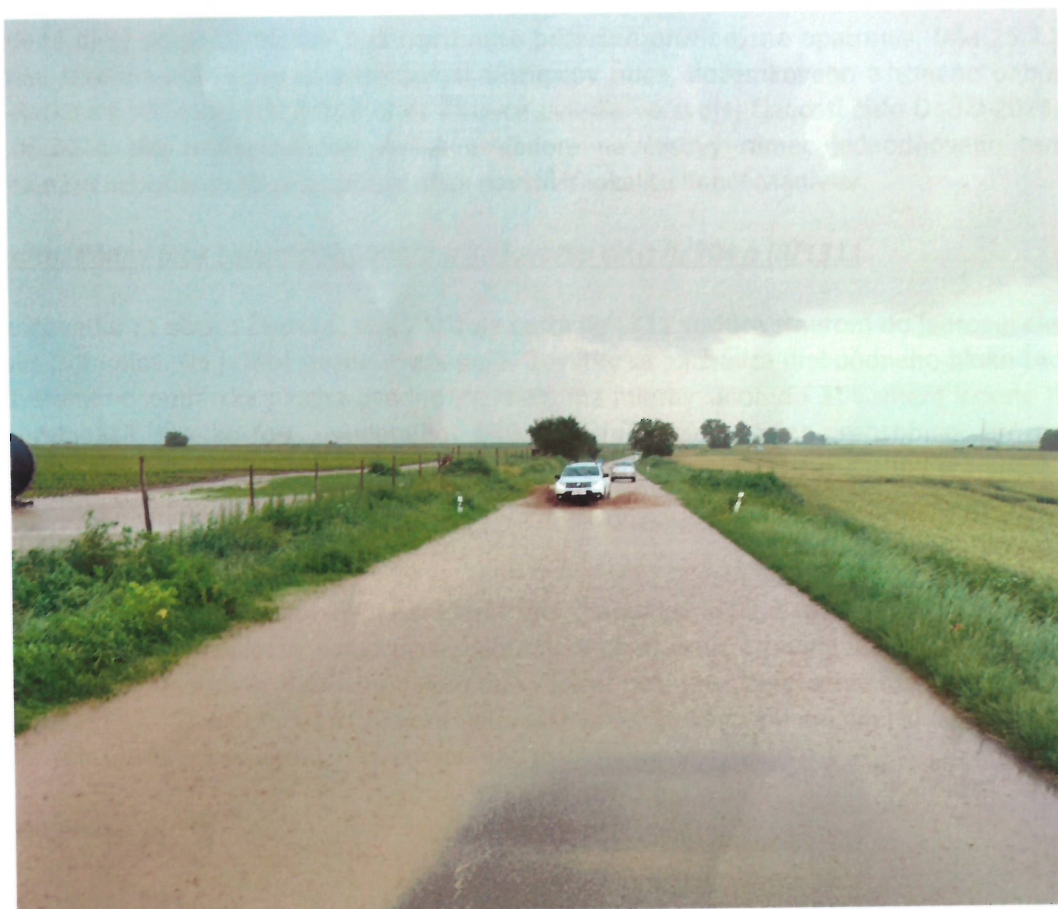
Obr. 7. Zaplavená cesta

Podľa vyjadrenia pána M. Danišku, ako aj na základe fotodokumentácie urobenej p. Daniškom počas eróznym udalostí v roku 2024 predchádzajúcich obhliadke vykonanej Pôdnou službou bolo zistené, že sa na svahoch zbiehajúcich sa do tejto preliačiny (depresie) vyskytla výrazná ryhová erózia a došlo k zaplaveniu cesty III/1311 vodou a kalom, ktoré majú schopnosť za určitých podmienok pretiecť za hranice dielu pôdneho bloku. Hoci sa za hranicou dielu pôdneho bloku Leopoldov 6002/1 nachádza nespevnená odvodňovacia priekopa slúžiaca na zasakovanie príp. odvádzanie povrchovej vody z cestnej komunikácie, nestačila na množstvo zrážkovej vody sústreďujúcej sa v preliačine (Obr. 8) a pretekajúcej do nej. Priepust pod cestou III/1311 do Jaslovských Bohuníc bol síce podľa vyjadrenia starostu obce pred zrážkami, ktoré viedli k dokumentovanému zaplaveniu cesty III/1311 dňa 03. 06. 2024 vyčistený (obr. 6), výust priepustu sa však nachádza v jame pod úrovňou okolitého terénu, čo tiež prispelo zaplaveniu uvedenej cesty (obr. 7).

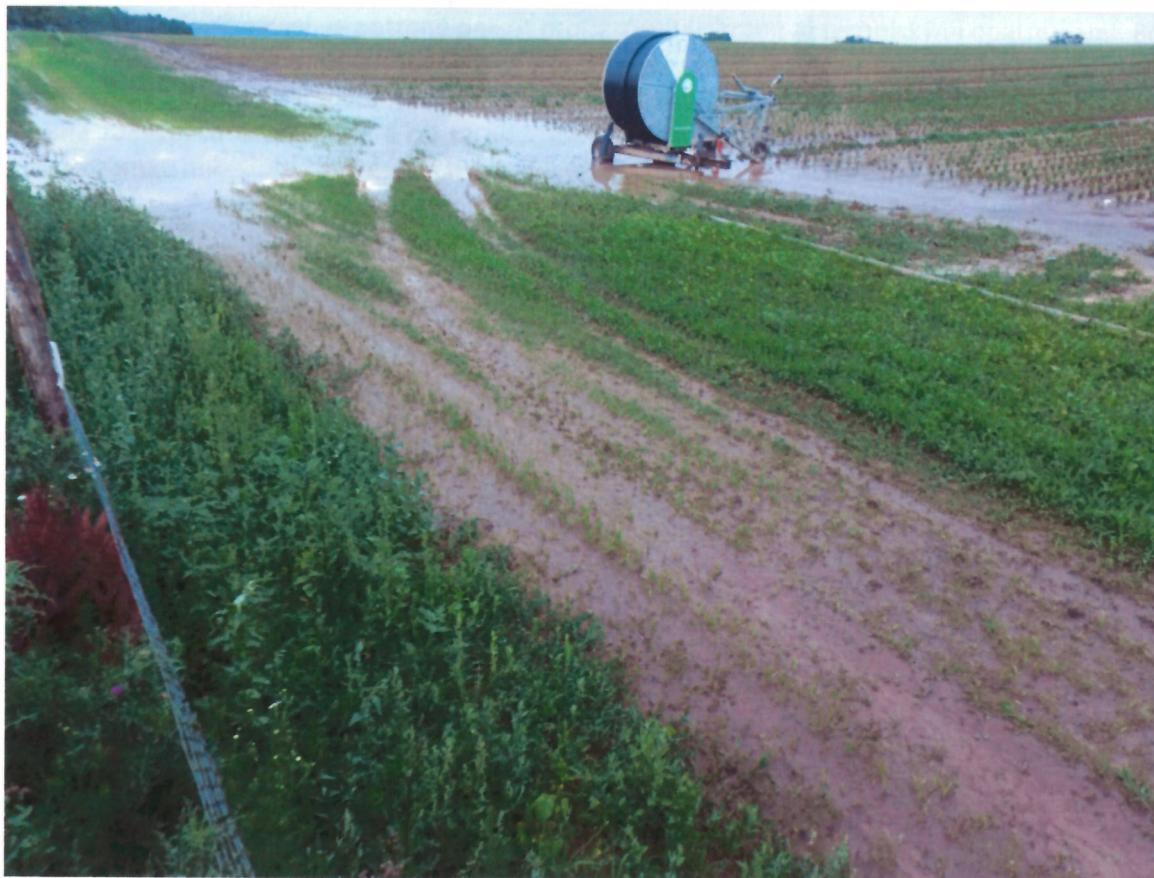
Obr. 8. Zaplavovaná preliačina (depresia) ohrozujúca cestu

- 2) Vzhľadom na to, že odtok vôd z pozemku a nánosy kalu ohrozujú cestu a narúšajú plynulosť a bezpečnosť premávky, je potrebné poistiť protieróznú ochranu aj technickými opatreniami. Popri hranici preliačiny treba navŕšiť jednoduchú protieróznú hrádzku (cca 1 m vysokú a pri základni 1,5 m širokú), ktorá po samovoľnom zatrávnení, prípadne osiatí trávou alebo osadením krovínami bude zabezpečovať, že voda a kal sa nedostanú na cestu v prípade, ak agrotechnické opatrenia na pozemku nebudú pri extrémnych príválových dažďoch dostatočne účinné (Obr. 9).

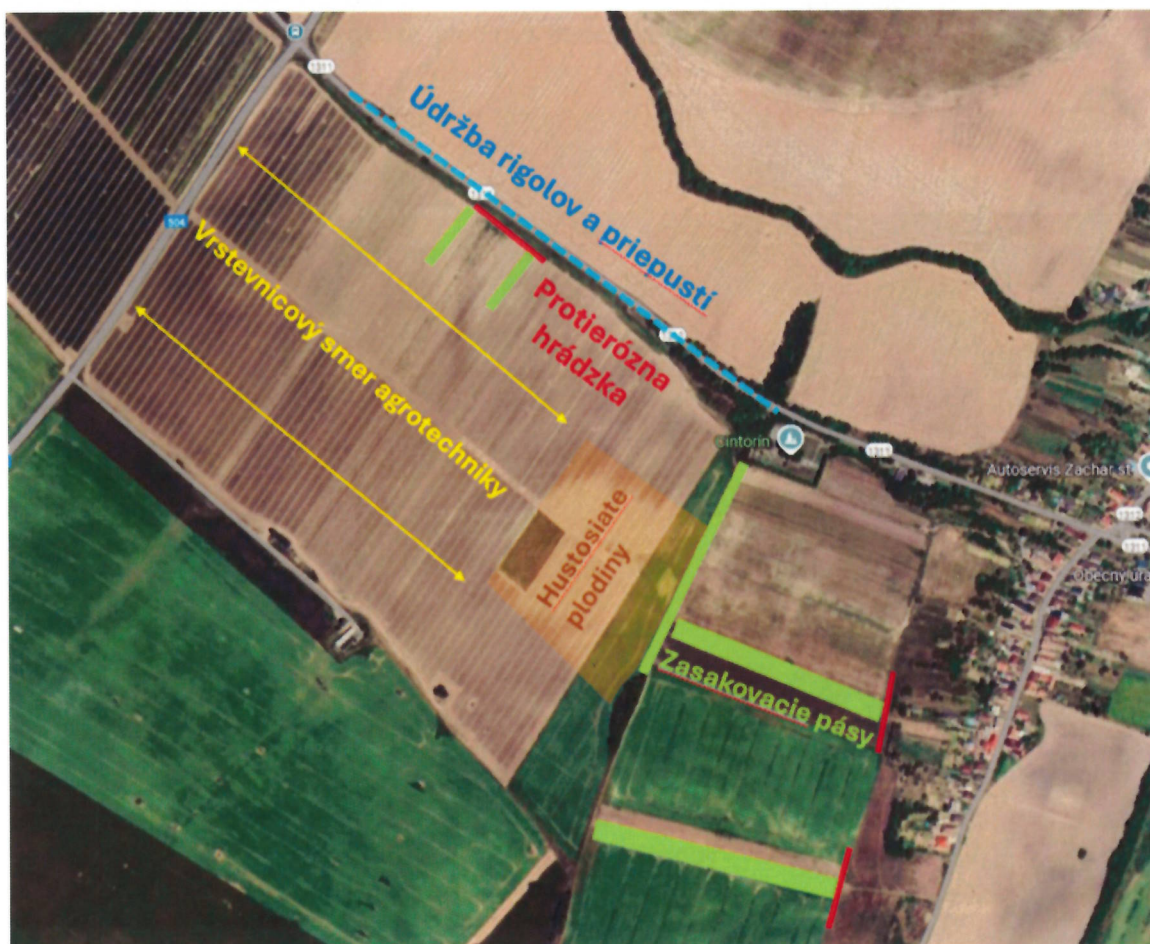
Obr. 9. Návrh protieróznych opatrení

B. Vzhľadom na to, že odtok vôd z pozemku a nánosy kalu ohrozujú cestu a narúšajú plynulosť a bezpečnosť premávky je potrebné poistiť protieróznu ochranu aj technickými opatreniami. Popri hranici preliačiny treba navíšiť jednoduchú protieróznu hrádzu (cca 1 m vysokú a pri základni 1,5 m širokú), ktorá bude po samovoľnom zatrávnení, prípadne osiatí trávou alebo osadením krovinami bude zabezpečovať to, že voda a kal sa nedostanú na cestu v prípade, ak agrotechnické opatrenia na pozemku nebudú pri extrémnych prívalových dažďoch dostatočne účinné (Obr. 9).

Tiež navrhujeme obmedziť prejazdy poľnohospodárskych mechanizmov po erózne ohrozených svahoch a úvalinách len na tie prejazdy, ktoré sú spojené výlučne s výkonmi, nutnými na obhospodarovanie tohto pozemku, pričom je potrebné vyhnúť sa v maximálnej možnej miere prejazdom po zasakovacích pásoch. (Obr. 9).

- 1) Vzhľadom na súčasné využitie dielu pôdneho bloku Leopoldov 6002/1 na pestovanie sadeníc ovocných stromov, ktoré sa vykonáva konvenčnou orbou po spádnicí by rozdelenie pozemku nemalo žiadnu účinnosť. Rozdelenie pozemku pozdĺžnym smerom (t.j. rovnobežne s cestou III/1311) nie je vhodné, lebo v tomto smere je pozemok už v súčasnosti dosť úzky a jeho pozdĺžna os je rovnobežná s chrbátom pahorka zaberaajúcim strednú časť pozemku. Rozdelenie priečnym smerom (kolmo na cestu III/1311) by nemalo účinnosť preto, že riadky plodiny sú orientované priečnym smerom. Navrhujeme preto uskutočniť zmenu smeru agrotechniky a zriadiť dva dodatočné zasadovacie pásy, ale až v ďalšom pestovateľskom cykle (Obr. 9). Sadenice ovocných stromov sú viacročnou plodinou, takže súčasný pestovateľský cyklus treba nechať dobehnúť do

konca. Smer agrotechniky treba zmeniť na vrstevnicový. Priečne rozdelenie pozemku nie je potrebné. Stačí vytvoriť dva 12 m široké zatrávnené zasakovacie pásy, ktoré musia mať takú polohu, aby rozdelili svahy zbiehajúce sa do preliačiny tak, aby prestalo dochádzať k sústreďovaniu odtokovej vody a kalu v preliačine pri ceste. Pritom zasakovacie pásy nemusia prechádzať celým pozemkom, stačí keď budú zasahovať do takej vzdialenosti, do akej siahajú svahy preliačiny. Takéto zatrávnené pásy pokiaľ budú udržiavané kosbou tak, aby nezarastali vysokou burinou a náletovými drevinami, nemali by prekážať súvislému vykonávaniu agrotechnických úkonov na celom pozemku.

- 4) Veľmi problematická je juhovýchodná časť tohto pôdneho bloku. Nachádza sa tu široká periglaciálna úvalina, ktorá je veľmi erodovaná (ide o cca 4 ha erodovanej pôdy - regozeme karbonátové) a vzhľadom na to, že je orientovaná smerom k obci, v minulosti sa odtok z tejto úvaliny a okolitých svahov podieľal na zanášaní intravilánu. Preto je potrebné túto plochu (pozri Obr. 9 a 18 - Návrh protierózných opatrení) vyňať z pestovania širokoriadkových plodín (vrátane sadeníc ovocných stromov) a pestovať iba husto siate plodiny. Počas obhliadky v tejto oblasti bolo zistené pestovanie sadeníc ovocných stromov a repy, čo nezodpovedá navrhnutým protieróznym opatreniam z roku 2021, ktoré v tejto „lievikovitej“ časti dielu Leopoldov 6002/1 dovoľujú pestovať len úzkoriadkové plodiny s dobrou protieróznou schopnosťou.

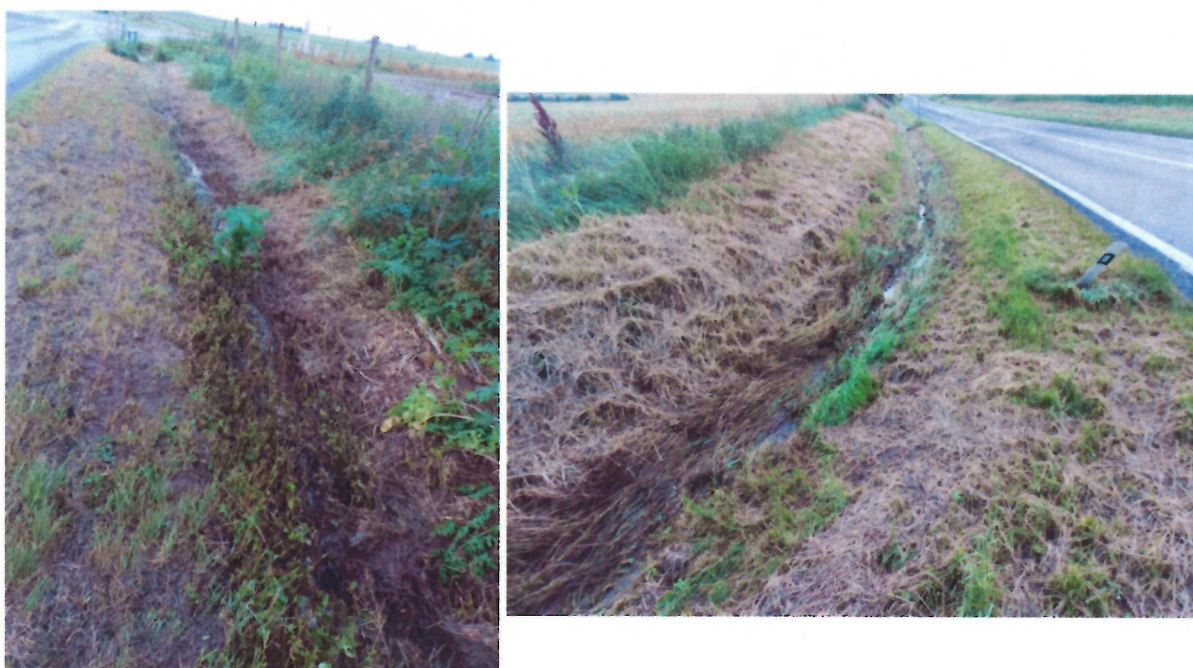
Obr. 10. Zarastené priekopy

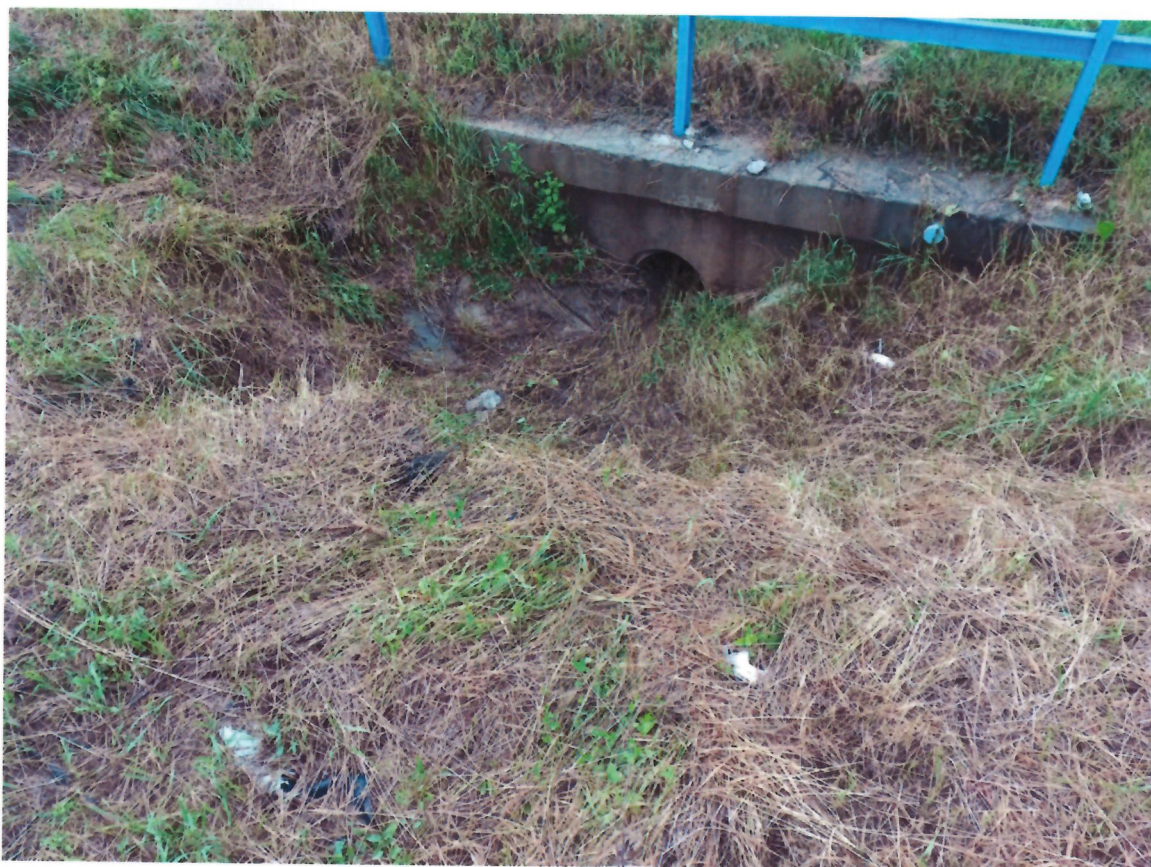
Obr. 11. Prieput s nedostatočným priemerom

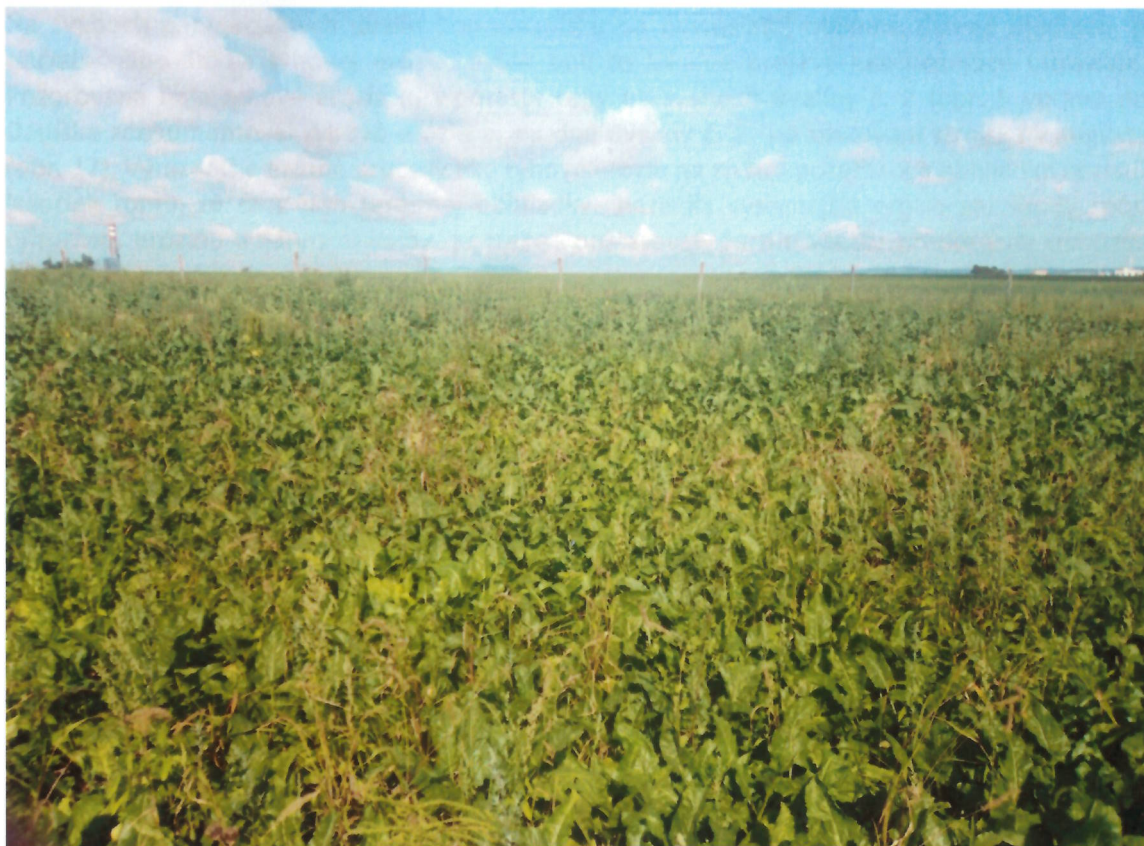
Obr. 12. Porast repy pestovanej bezorbovým spôsobom

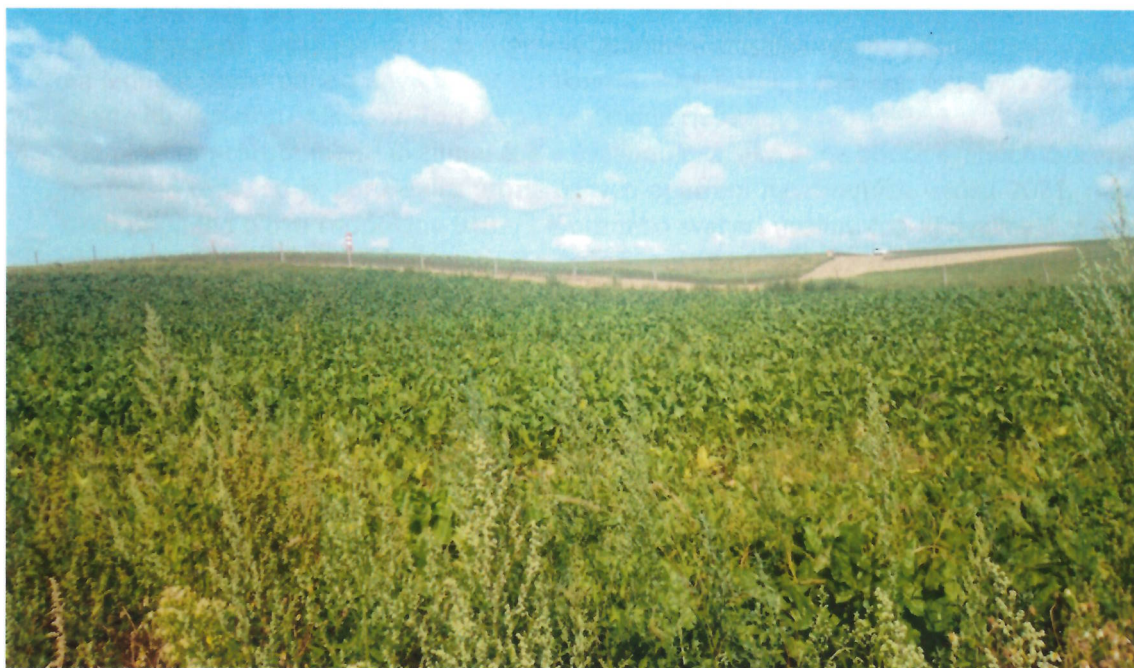
Obr. 13. Horná časť periglaciálnej úvaliny bez porastu

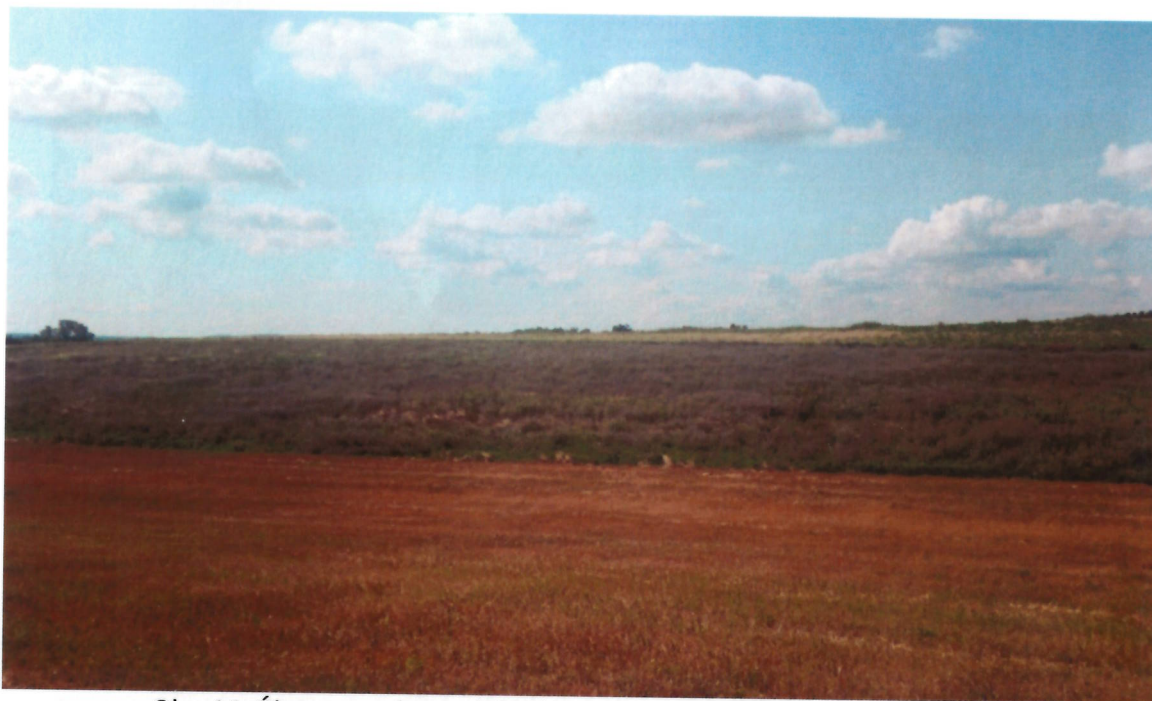
5. Na svahoch dielu Leopoldov 6002/1, ktoré sa zbiehajú do líniovej preliačiny (periglaciálnej úvaliny č. 1) a vytvárajú tak tvar lievika, boli v čase obhliadky vysadené ovocné dreviny a časť plochy (v osi lievika, t.j. eróziou silne ohrozená) bola bez vegetácie. V spodnej pomerne rovinatej časti pod nimi (okraj dielu Leopoldov 6002/1 pri hranici s dielom Leopoldov 6102/1) sa nachádzal pás repy široký cca 50 - 100 m. To je porušením protieróznych opatrení navrhnutých v roku 2021, ktoré v tejto „lievikovitej“ časti dielu Leopoldov 6002/1 dovoľujú pestovanie len úzkoriadkových plodín s dobrou protieróznou ochranou. Okrem pestovania širokoriadkových plodín je vylúčené aj ponechanie tejto plochy bez porastu.

Obr. 14. Úhor na svahu periglaciálnej úvaliny nezasahuje na dno úvaliny

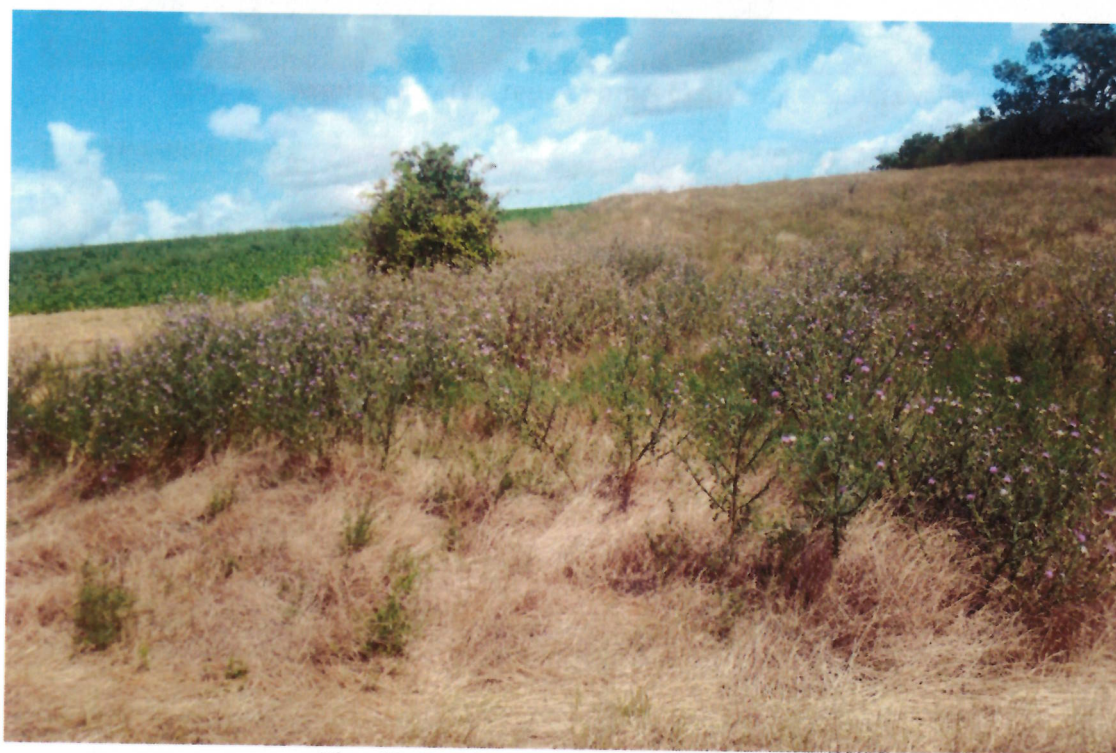
Obr. 15. Zasakovací pás nad intravilánom

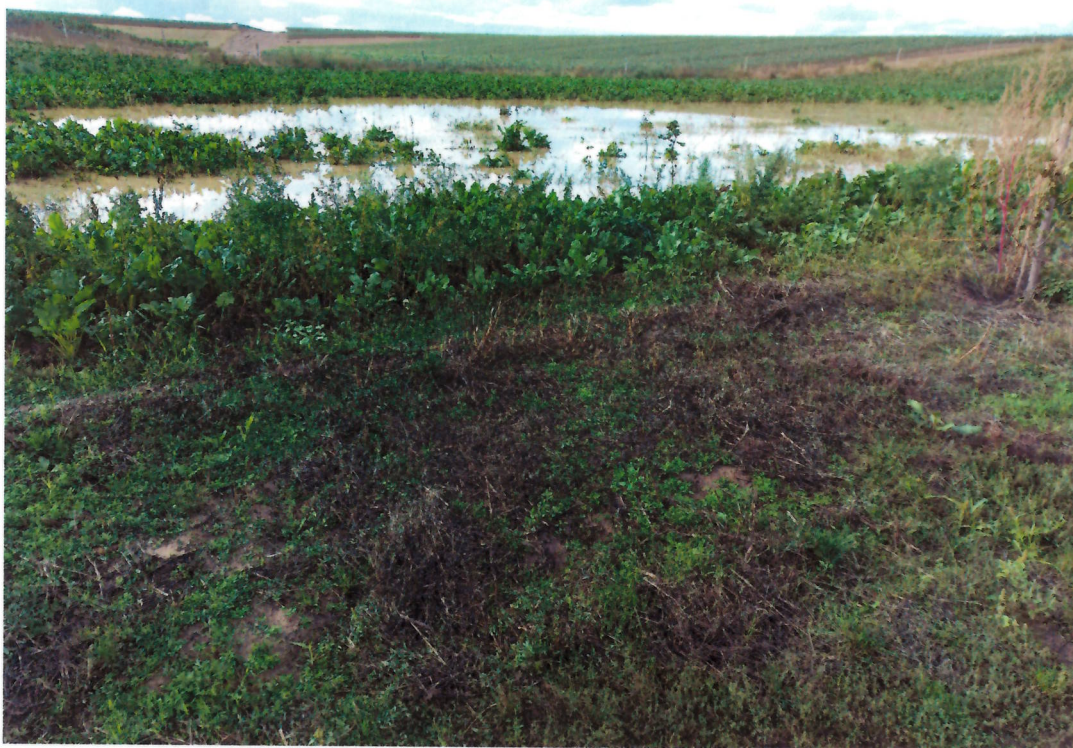
Obr. 16. Zamokrený porast repy v hornej časti periglaciálnej úvaliny

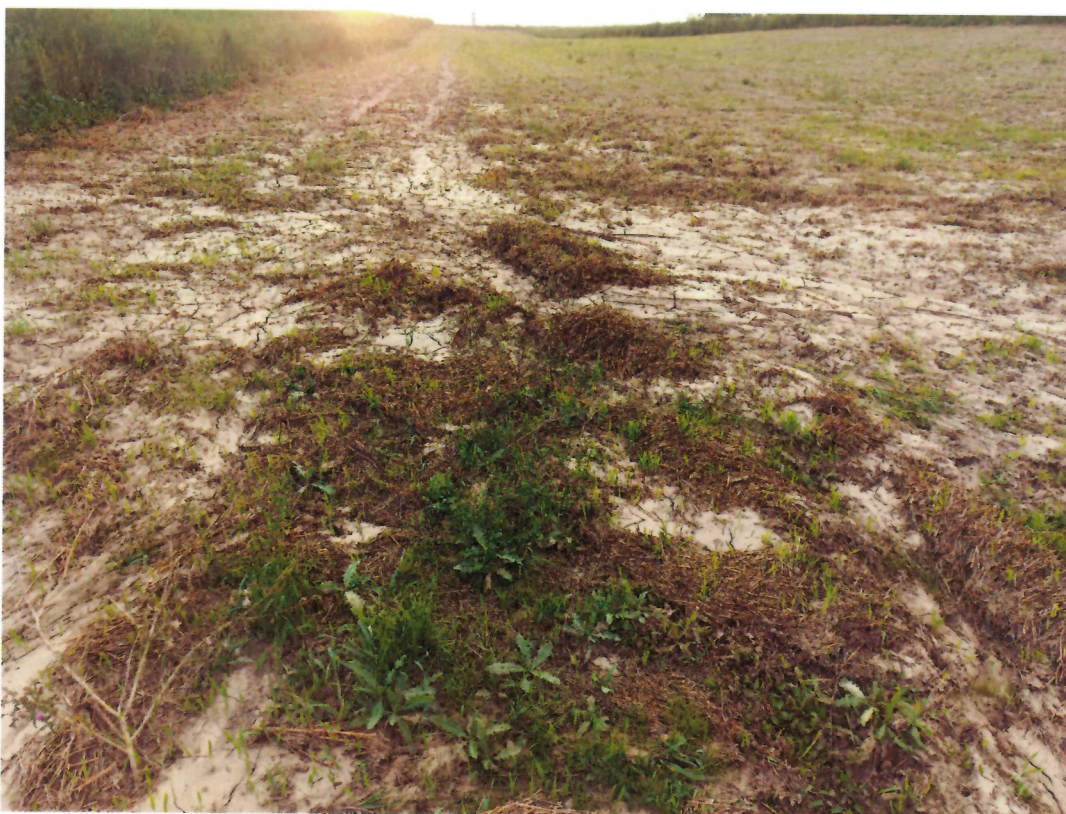
4. Na plochom chrbte medzi úvalinou č. 1 a úvalinou č. 2, ako aj na oboch svahoch úvaliny č. 2 sa pestovala repa, čo je porušením protieróznych opatrení navrhnutých v roku 2021, nakoľko na časti pôdneho bloku Leopoldov 6102/1 tvoreného svahmi úvaliny č. 1 aj úvaliny č. 2 a plochým chrbtom medzi týmito úvalinami je možné pestovať len úzkoriadkové plodiny s dobrou protieróznou ochranou.

Obr 17. Ryhová erózia v poraste repy na dne úvaliny č. 2

Na svahoch lemujúcich obe úvaliny ako aj na plochom chrbáte medzi oboma úvalinami je možné vzhľadom na návrh protieróznych opatrení z roku 2021 (Obr. 18) pestovať iba úzkoriadkové plodiny s dobrou protieróznou ochranou. Tiež je nutné na nich ponechať strnisko až do konca septembra, dokedy podľa vyjadrení zástupcov obce (Ing. Molda a Mgr. Daniška) pretrváva obava z výskytu kritických zrážok. Diskovanie strniska pred týmto termínom je v rozpore s navrhnutými protieróznymi opatreniami.

Na spodnom okraji pôdneho bloku 6102/1 treba prehradiť obe úvaliny smerujúce do intravilánu cca 1,5 m vysokými a 2 m širokými protieróznymi hrádzkami, zatrávnenými a udržiavanými kosbou bez vysokovzrastlých burín.

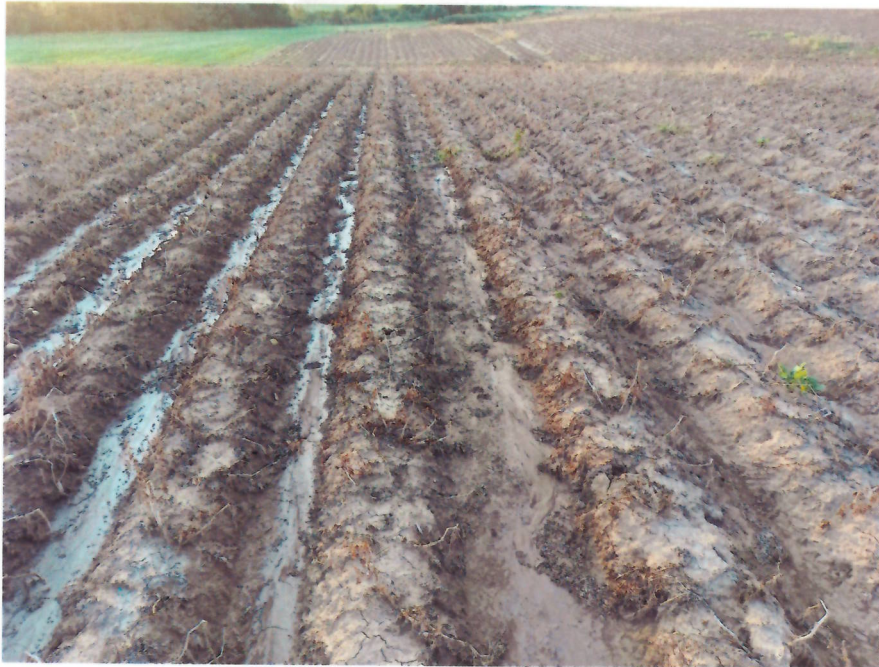
Obr. 19. Porast zemiakov na dieli Veľké Kostoľany 5908/1 v okolí Maniviera dňa 03.09.2024

Pôvodné riešenie odporúčané v roku 2021, ktorým je zriadenie trávnatých zasakovacích pásov pozdĺž potoka by malo byť dostačujúce, pokiaľ bude zachovaná jeho funkčnosť. Odporúčame preto vyvarovať sa v budúcnosti v maximálnej možnej miere jazdeniu po zasakovacom páse poľnohospodárskymi mechanizmami, napr. počas žatvy, vyorávania zemiakov a iných agrotechnických úkonoch a ani sa s mechanizmami na trávnych pásoch neotáčať. Podľa protieróznych opatrení navrhnutých v roku 2021 je na svahoch dielu Veľké Kostoľany 5908/1 zvažujúcich sa k Manivieru možné pestovanie úzkoriadkových plodín bez obmedzenia a pestovanie širokoriadkových plodín len v prípade využitia pôdoochranných opatrení. Napr. v prípade zemiakov ide najmä o vrstevnicovú agrotechniku v kombinácii s jamkovaním resp. hrádzkovaním. Pokiaľ

z dôvodu nevyhnutnej agrotechnickej operácie je významne znížená funkcia zasakovacieho pásu (napr. obnova trávneho porastu), porasty na plochách nad zasakovacím pásom by mali spĺňať podmienky vysokej protieróznej ochrany. V druhostupňovom rozhodnutí, ktorým boli nariadené pôdoochranné opatrenia, sa v rámci definície zasakovacieho pásu uvádza „Optimálne je využitie tráv, ďatelinotráv, viacročných krmovín a akejkoľvek hustosiatej obilniny, pričom uvedená plocha musí byť krytá minimálne do konca septembra, resp. celé vegetačné obdobie.“ Poškodenie a zrušenie zasakovacieho pásu pred koncom septembra je porušením nariadených protieróznych opatrení.

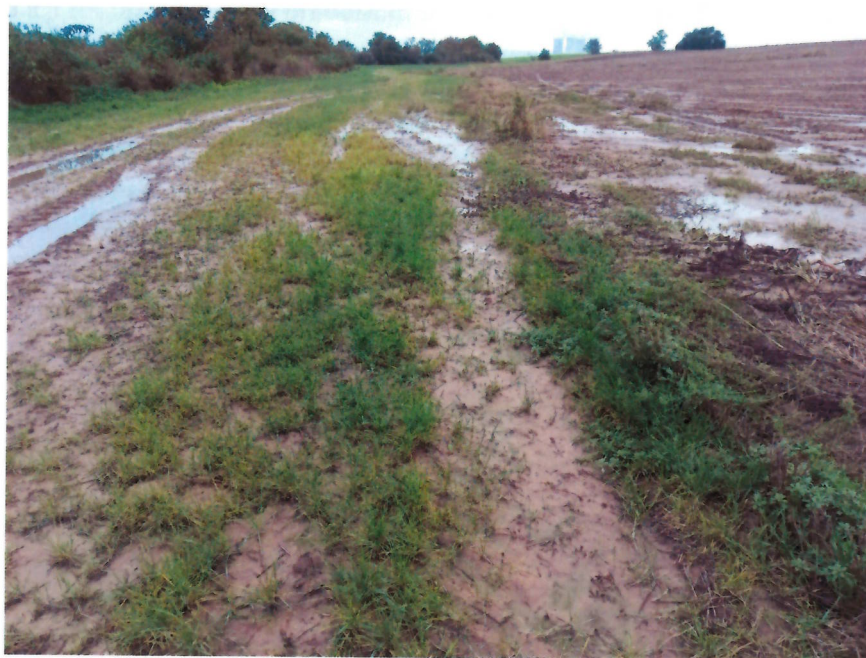
Obr. 20. Rozjazdený zasakovací pás na diele Veľké Kostoľany 5908/1 v okolí Maniviera dňa 17.09.2024

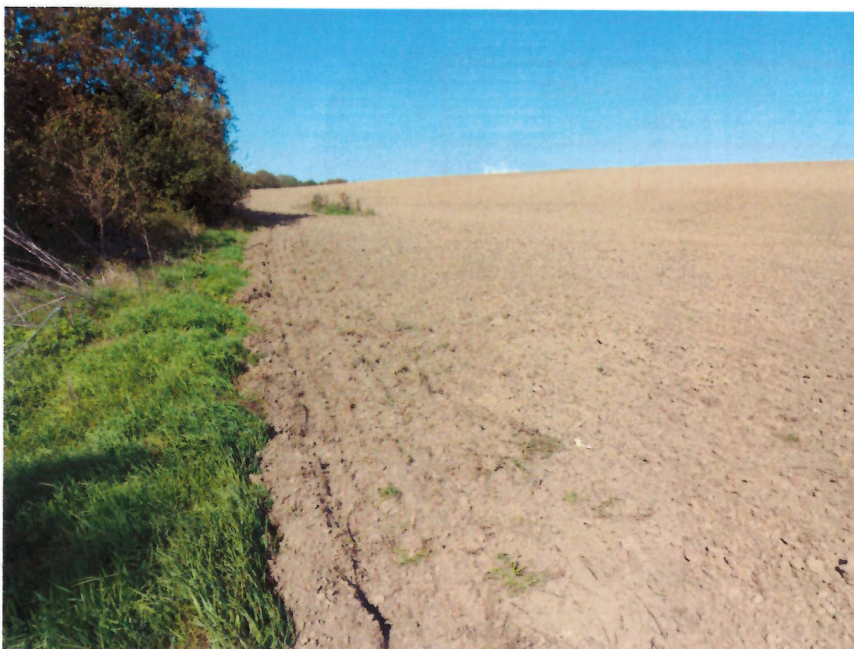
Obr. 21. Situácia na diele Veľké Kostoľany 5908/1 v okolí Maniviera dňa 22.09.2024
