## **PLÁN PRÁC NA ODSTRÁNENIE ENVIRONMENTÁLNEJ ZÁŤAŽE**

**B2 (020)/Bratislava – Vrakuňa - Vrakunská cesta – skládka CHZJD –  
SK/EZ/B2/136**

**Dátum vyhotovenia:** november, 2016

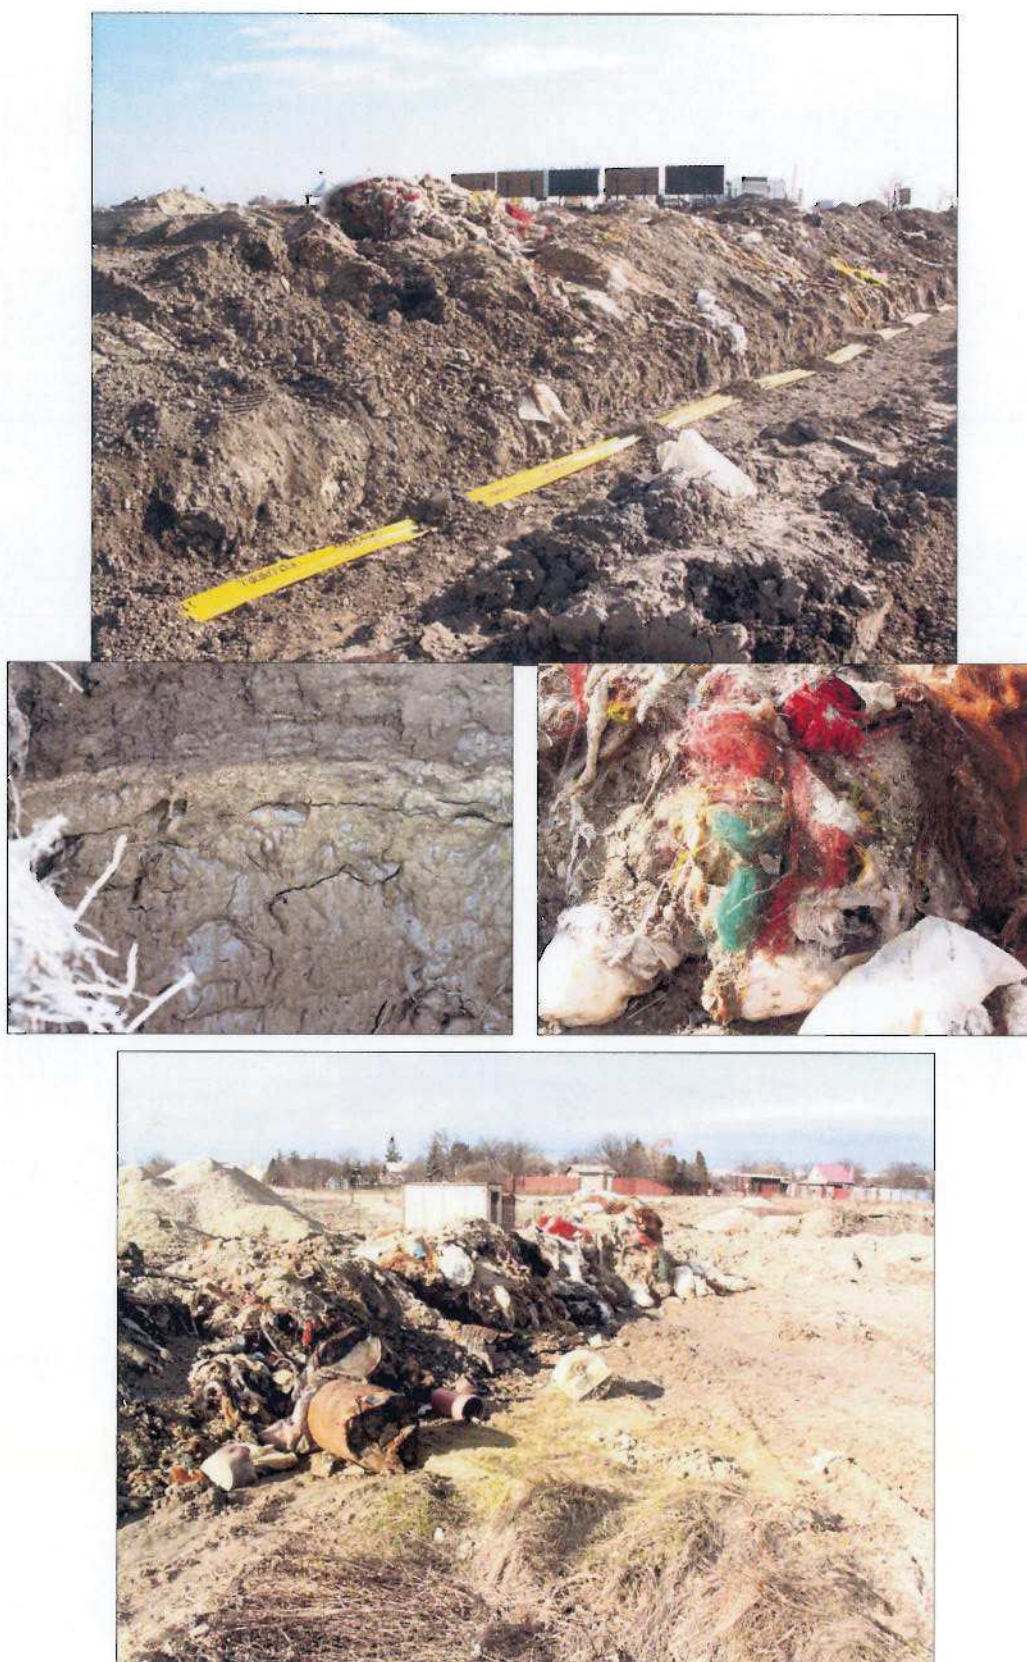
*Obr. 2 Chemický odpad na lokalite environmentálnej záťaže  
Bratislava - Vrakuňa - Vrakunská cesta - skládka CHZJD - SK/EZ/B2/136  
odkrytý v malých hĺbkach pri výkope inžinierskych sietí na ulici Pod gaštanmi.*

Hlavným zdrojom znečistenia je uložený chemický odpad, ktorý tu bol navázaný z chemickej výroby závodu CHZJD, n.p., Bratislava. Prítomnosť iného odpadu na lokalite nie je známa. Okrajové časti areálu skládky zostali po uzavretí skládky zväčša ako nevyužívané plochy. V severnej a centrálnej časti sa tieto priestory začali využívať ako pracovné dvory s robotníckymi ubytovňami, neskôr ako predajné plochy. Na západnom okraji, najmä však v južnej časti územia vznikali na nevyužívanom území menšie nepovolené satelitné skládky rôznych druhov odpadu. V roku 2006 sa na západnej strane (na území MČ Bratislava Ružinov) realizovala výstavba v rámci, ktorej bola vybudovaná ulica Pod gaštanmi, prechádzajúca cez skládku. Pri výkopoch inžinierskych sietí bol po prvý raz od uzavretia skládky odkrytý chemický odpad (obr. 2).
