**OKRESNÝ ÚRAD ŽILINA**  
**ODBOR STAROSTLIVOSTI O ŽIVOTNÉ PROSTREDIE**  
Oddelenie štátnej správy vôd a vybraných zložiek životného prostredia kraja  
Vysokoškolákov 8556/33B, 010 08 Žilina

Vec **„Diaľnica D3 Kysucké Nové Mesto - Oščadnica“** – záväzné stanovisko podľa § 16a ods. 1 zákona č. 364/2004 Z. z. o vodách a o zmene zákona SNR č. 372/1990 Zb. o priestupkoch v znení neskorších predpisov (vodný zákon) v platnom znení

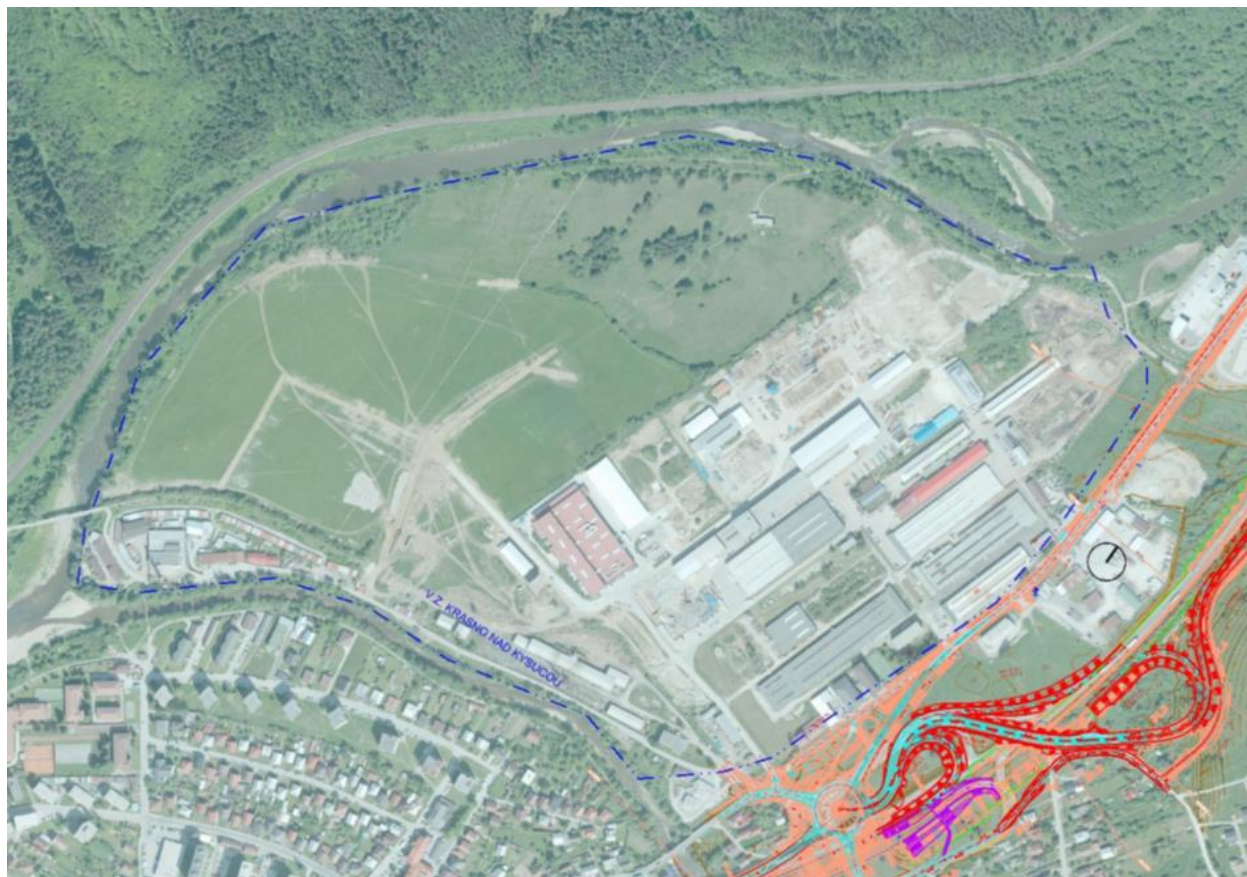
*Obrázok č. 5 Ochranné pásmo vodárenského zdroja Krásno nad Kysucou<sup>1</sup>*

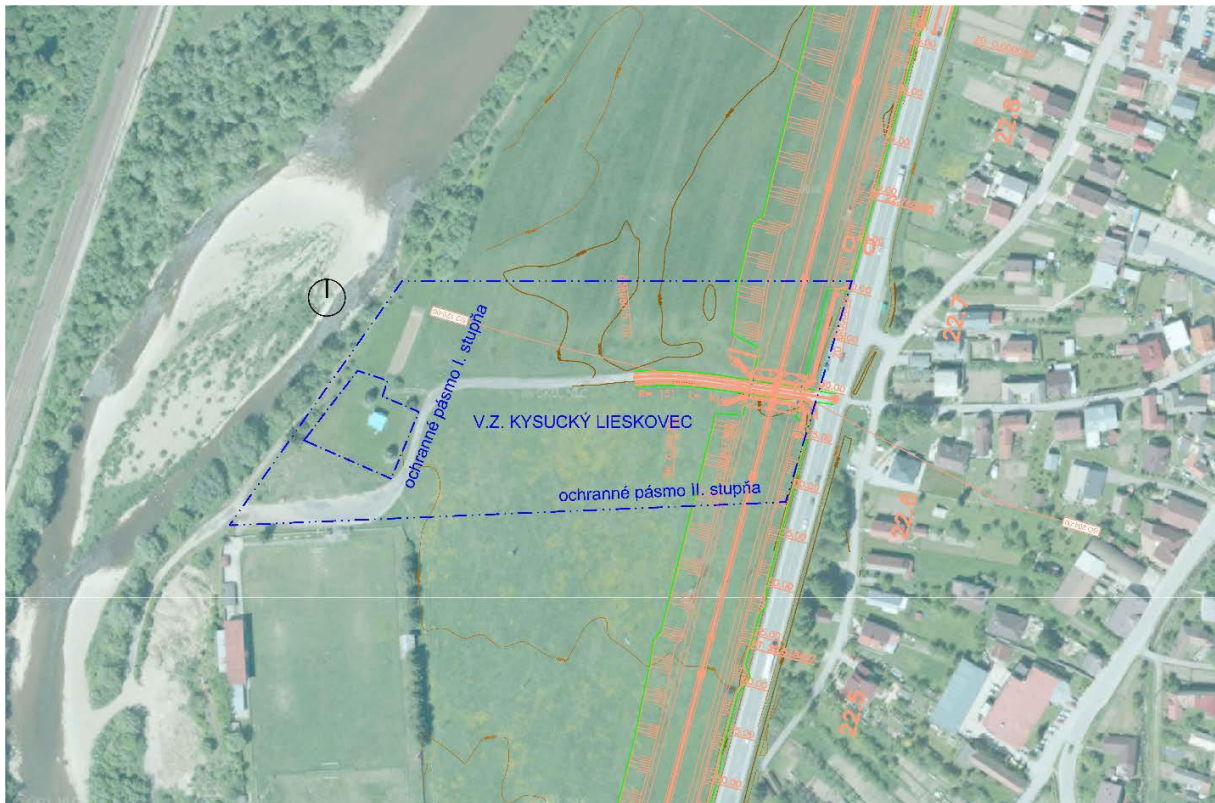
Obrázok č. 6 Ochranné pásmo vodárenského zdroja Kysucký Lieskovec<sup>1</sup>

rozšírenie existujúcej cesty III/011 60, po telese ktorej je v danom úseku vedená preložka cesty I/11. Fyzické rozšírenie cesty je však navrhnuté za ochranným pásmom, v smere ku diaľnici D3. Na začiatku úseku diaľnice (km 22,55 – 22,65) teleso diaľnice zasahuje do ochranného pásma 2. stupňa vodného zdroja Kysucký Lieskovec<sup>29</sup> (Obrázok č. 6).
