**OKRESNÝ ÚRAD ŽILINA**  
**ODBOR STAROSTLIVOSTI O ŽIVOTNÉ PROSTREDIE**  
Oddelenie štátnej správy vôd a vybraných zložiek životného prostredia kraja  
Vysokoškolákov 8556/33B, 010 08 Žilina

**Vec** „Diaľnica D3 Oščadnica-Čadca, Bukov, 2. polprofil“ – záväzné stanovisko podľa § 16a ods. 1 zákona č. 364/2004 Z. z. o vodách a o zmene zákona SNR č. 372/1990 Zb. o priestupkoch v znení neskorších predpisov (vodný zákon) v platnom znení

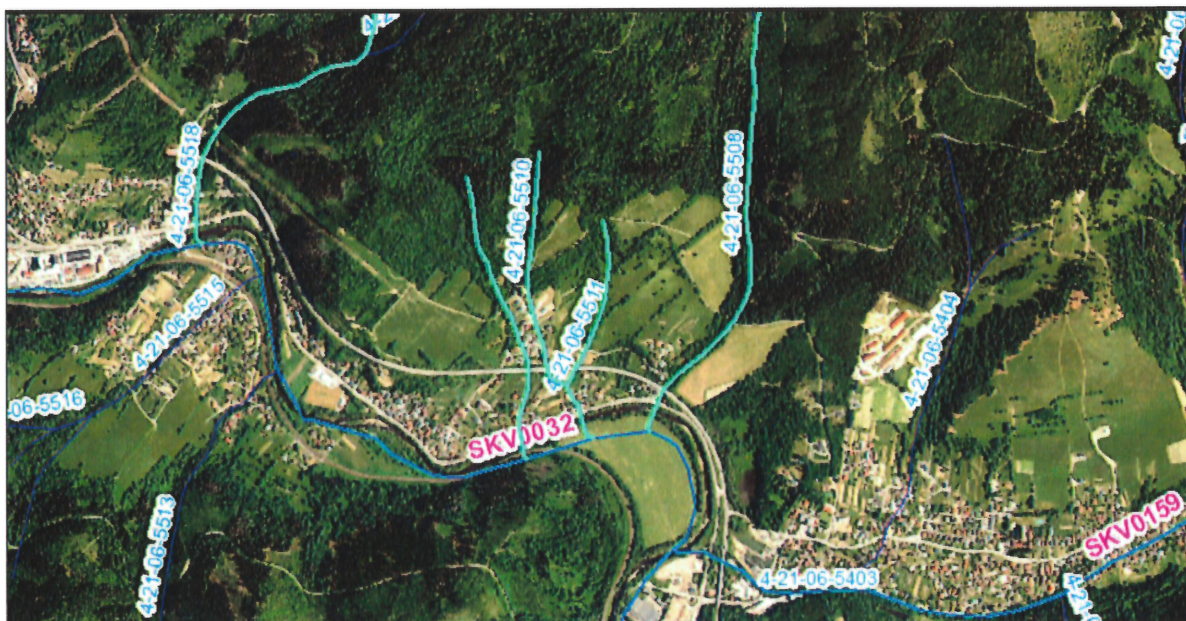
Obrázok č. 2 Zaujímavé územie – dotknuté útvary podzemných a povrchových vôd

Z hľadiska požiadaviek článku 4.7 RSV bolo potrebné posúdiť, či realizácia posudzovanej činnosti/stavby „*Diaľnica D3 Oščadnica – Čadca, Bukov, 2. polprofil*“ nespôsobí zmeny fyzikálnych (hydromorfologických) charakteristík útvarov povrchovej vody SKV0032 Kysuca a SKV 0159 Oščadnica a drobných vodných tokov - Nemčákov potok (hydrologické číslo 4-21-06-5508), bezmenný ľavostranný prítok Kysuce v rkm 25,00 (hydrologické číslo 4-21-06-062) a Klimkov potok (hydrologické číslo 4-21-06-5518), ktoré sú zaústené do útvaru povrchovej vody SKV0032 Kysuca alebo či predložená činnosť/stavba nebude mať vplyv na zmenu hladiny a zhoršenie stavu dotknutých útvarov podzemnej vody SK1000500P Medzizrnové podzemné vody kvartérnych náplavov horného toku Váhu a jeho prítokov a SK2001800F Puklinové podzemné vody západnej časti flyšového pásma a Podtatranskej skupiny.

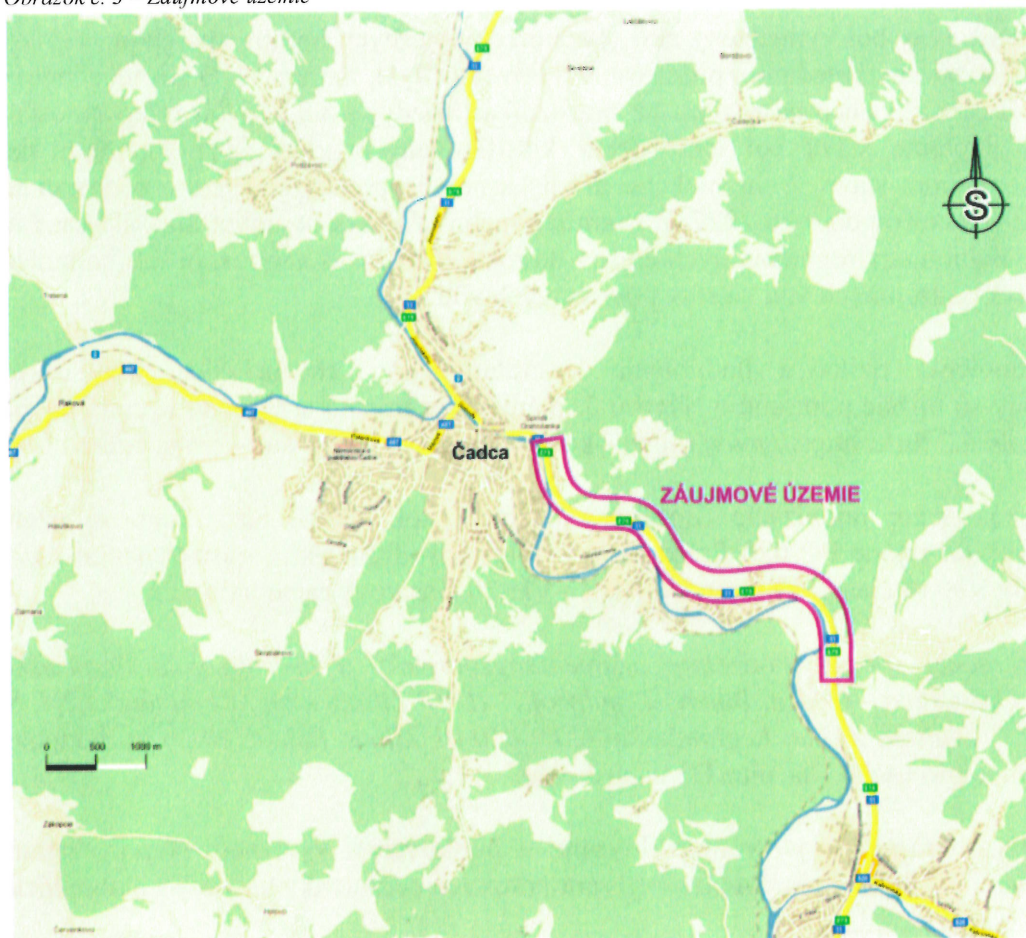
Obrázok č. 3 – Zaujímavé územie

Časť infiltrovaných zrážkových vôd zostupuje do hĺbok a podieľa sa na hlbšom obeh podzemných vôd v pásme tektonického porušenia hornín až pod eróznú bázu. Odvodňované sú skrytými prestupmi do fluviálnych sedimentov povrchových tokov alebo prameňmi na styku pieskovcového komplexu s ílovitou litofáciou. Časť vôd môže byť drénovaná povrchovými tokmi v miestach, kde tieto toky prezrážajú pieskovcové súvrstvia (Potfaj a kol., 2002). V prieskumných dielach realizovaných v orientačnom prieskume v roku 2010 sa koeficient filtrácie v paleogénnych súvrstviach pohybuje rádovo n.  $10^{-8} \text{ m.s}^{-1}$ , čo súvrstvie zaraďuje podľa Jetela (1994) ako súvrstvie veľmi slabo priepustné s triedou priepustnosti VII. Podľa koeficienta prietochnosti, ktorý sa pohybuje rádovo n.  $10^{-3} \text{ m}^2 \cdot \text{s}^{-1}$  až n.  $10^{-6} \text{ m}^2 \cdot \text{s}^{-1}$  (Potfaj a kol., 2003) je flyšová formácia charakterizovaná ako stredne až nízko prietochná (trieda III – IV). Celková hrúbka paleogénneho súvrstvia overená v orientačnom prieskume inžinierskogeologickými vrtmi bola v rozsahu od 0,9 m p.t. do 13,1 m p.t., hlbšie 14,2 m p.t. (vrt PC-6). Hladina podzemnej vody v realizovaných vrtoch bola v paleogénnom súvrství narazená v 3 vrtoch v úrovni 3,1 m p.t. až 16,7 m p.t. Charakter hladiny podzemnej vody je voľný až napätý (PC-6), s výtlačnou výškou do 1,3 m (PC-6). Prehľad údajov o hladinách podzemnej vody v prieskumných dielach je uvedený v tabuľke č. 5.
