STANOVISKO

k navrhovanej činnosti/stavbe „Rekonštrukcia mostného objektu 2251-004 ponad tok Osliská pred obcou Pribiš“ vypracované na základe jej odborného posúdenia v súlade s ustanovením § 16a ods. 3 zákona č. 364/2004 Z. z. o vodách a o zmene zákona SNR č. 372/1990 Zb. o priestupkoch v znení neskorších predpisov (vodný zákon) v znení neskorších predpisov

Investorom navrhovanej činnosti/stavby „**Rekonštrukcia mostného objektu 2251-004 ponad tok Osliská pred obcou Pribiš**“ je Žilinský samosprávny kraj, Komenského 48, 011 09 Žilina.

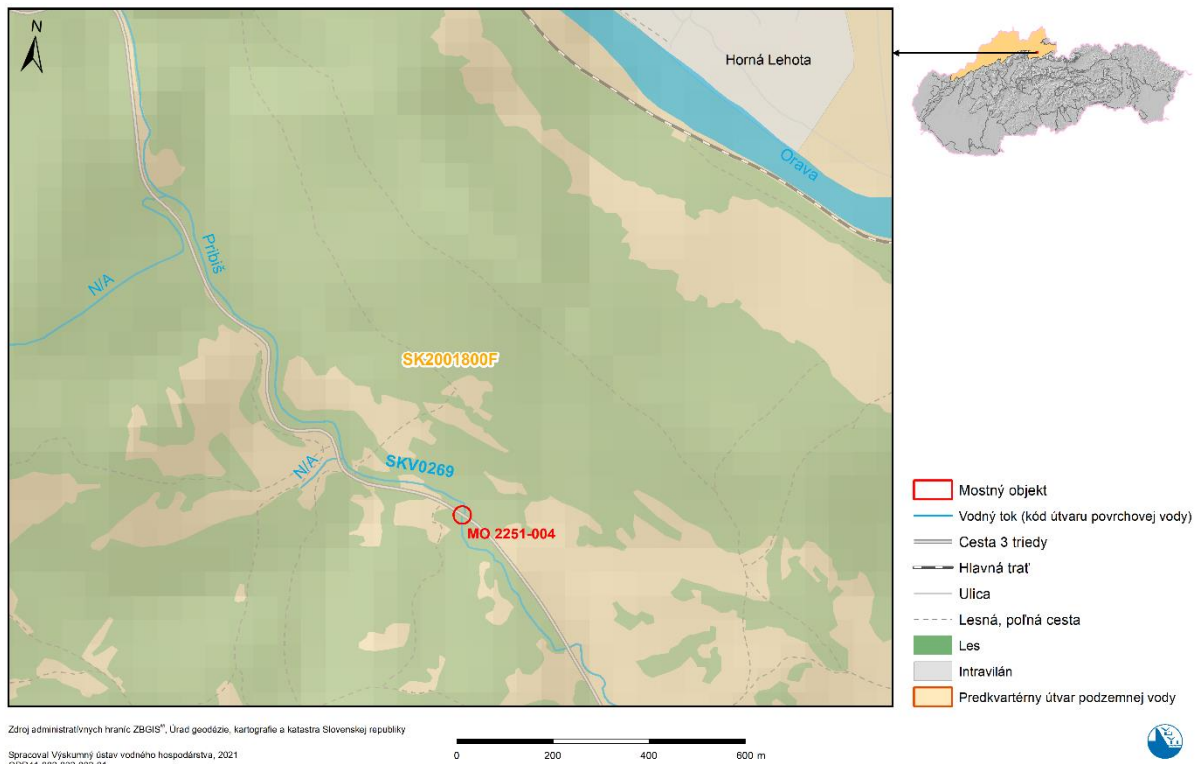
Obrázok č.1 Zájmové územie – dotknuté útvary podzemnej a povrchovej vody

Vysvetlivka: VÚ = vodný útvar

Poznámka: Vo vodohospodárskej mape má tok uvádzaný ako Osliská názov Pribiš.

Z hľadiska požiadaviek článku 4.7 RSV bolo potrebné posúdiť, či realizácia navrhovanej činnosti/stavby „**Rekonštrukcia mostného objektu 2251-004 ponad tok Osliská pred obcou Pribiš**“ nespôsobí zmeny fyzikálnych (hydromorfologických) charakteristík útvaru povrchovej vody SKV0269 Pribiš alebo či navrhovaná činnosť nebude mať vplyv na zmenu hladiny dotknutého útvaru podzemnej vody SK2001800F Puklinové podzemné vody západnej časti flyšového pásma a Podtatranskej skupiny.
