**VN Málinec – technicko – pestovateľský zásah do porastu v okolí vodnej stavby – oznámenie.**

| Názov akcie: | <b>VN MÁLINEC – technicko pestovateľský zásah do porastu v okolí vodnej stavby</b> |

## 5. FOTO LOKALÍT

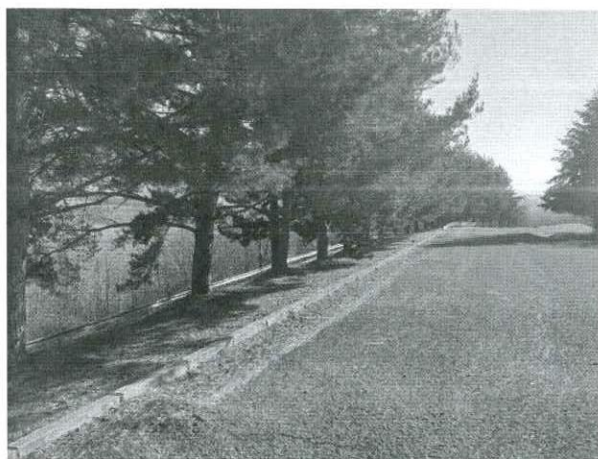
- koreňový systém aleje borovic vysadený po vybudovaní vodnej stavby čoraz viac poškodzuje a rozrušuje cestnú komunikáciu, prejavuje sa to už aj viditeľným „zvlnením“ asfaltu

vedľa cestnej komunikácie – poškodzovanie cesty koreňmi stromov

- borovice – 22 ks priemeru 36, 32, dvoják 23+25, 28, 28, 29, 28, 28, 27, 29, 26, 28, 23, 37, 32, 32, 32, 24, 36, 32, 19 cm

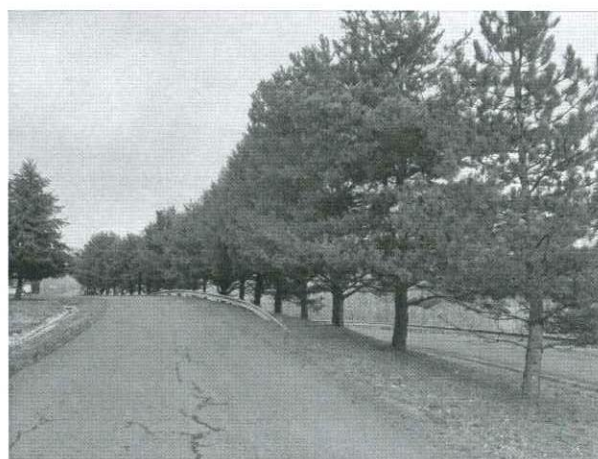
vedľa cestnej komunikácie – poškodzovanie cesty koreňmi stromov (22 ks borovíc)

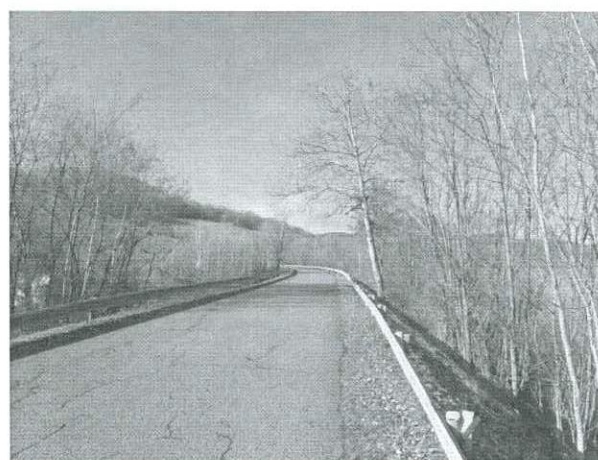
- výraznejšie naklonený statný strom nad cestnou komunikáciou, rastúci v blízkosti zvodičiel cestnej komunikácie

vedľa cestnej komunikácie – 1 ks nakloneného stromu (osika) nad cestnú komunikáciu, rastúci v blízkosti zvodidiel

- topoľ osikový – 1 ks priemeru 47 cm

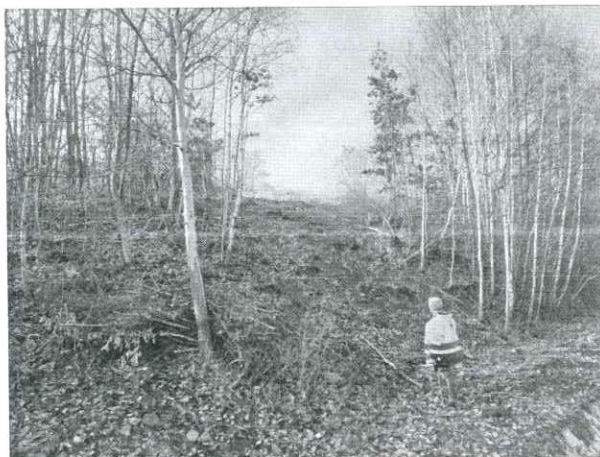
- rozšírenie prieseku v poraste z dôvodu zachovania voľnosti pri pravidelných kontrolných meraniach stability a stavu vodnej stavby cez pevné geodetické body nachádzajúce sa v širšom okolí vodnej stavby, resp. pri meraní technicko-bezpečnostné dohľadu vodnej stavby

rozšírenie voľného koridoru pre líniu meračských bodov 7 ks stromov (5 x osika, 2 x breza)

- topole osikové – 5 ks priemeru 18, 26,13,10,10 cm
- brezy – 2 ks priemeru 10,10 cm

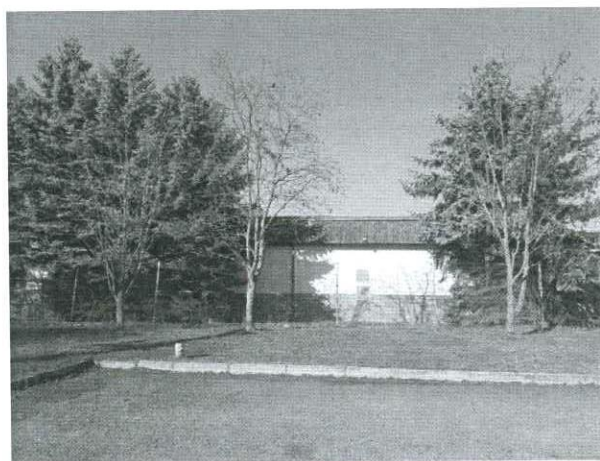
- už značne rozrastené stromy rastúce v tesnej blízkosti objektu garáží v areáli prevádzkovej strediska vodnej stavby, jeden strom rastúci aj pred vyústením komína s elektrocentrálou, nebezpečenstvo vzniku požiaru

stromy (strieborné smreký) rastúce v blízkosti fasády objektu garáží  
v areáli prevádzkovej budovy vodnej stavby

- strieborné smrek – 5 ks priemeru 28,32,28,26,18 cm

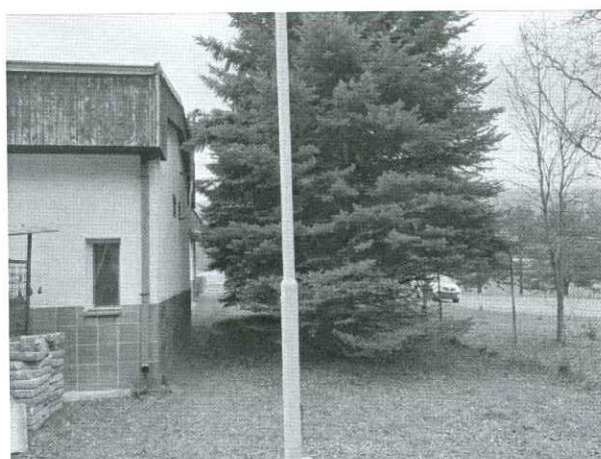
stromy (strieborné smreký) rastúce v blízkosti fasády objektu garáží  
v areáli prevádzkovej budovy vodnej stavby
