Vec Oznámenie o výrube – VT Hukov, k. ú. Hámre

plánovaný výrub drevín, nachádzajúcich sa v dvoch lokalitách brehového porastu vodného toku Hukov potok (VHI: 4-21-09-2034):

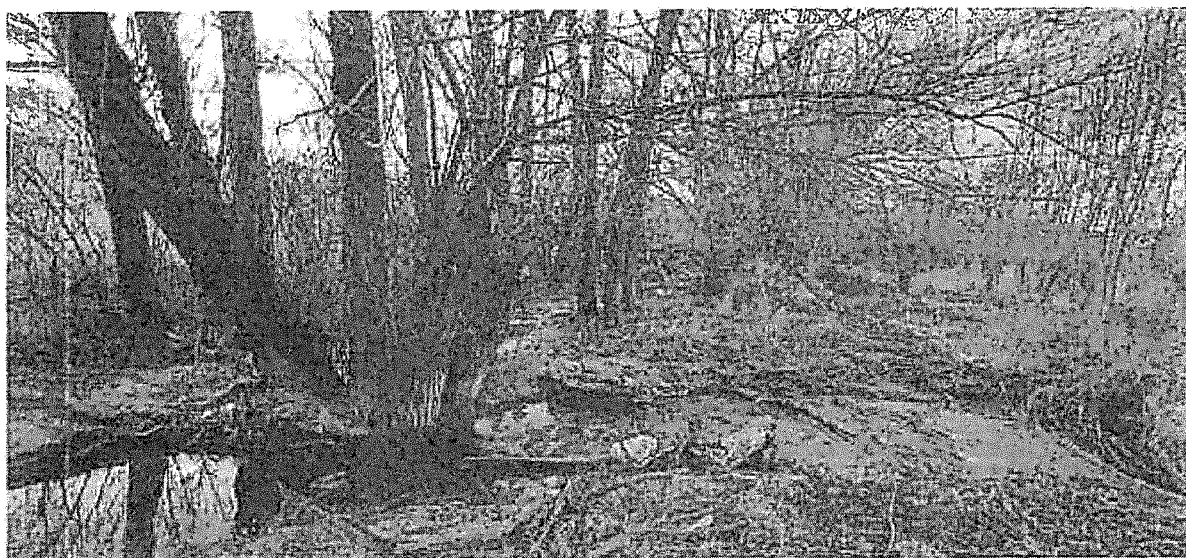
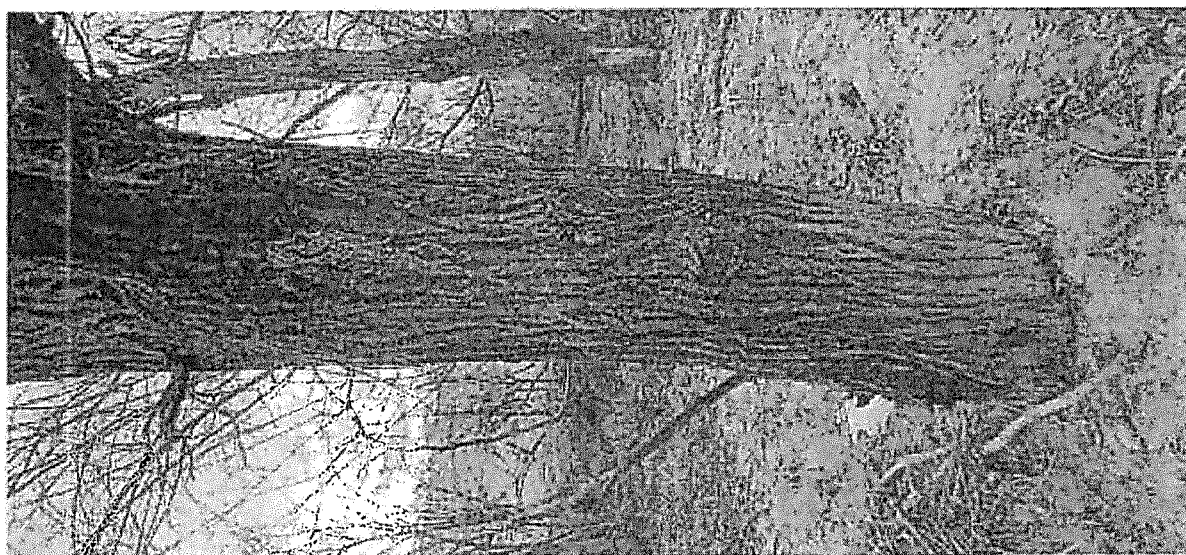
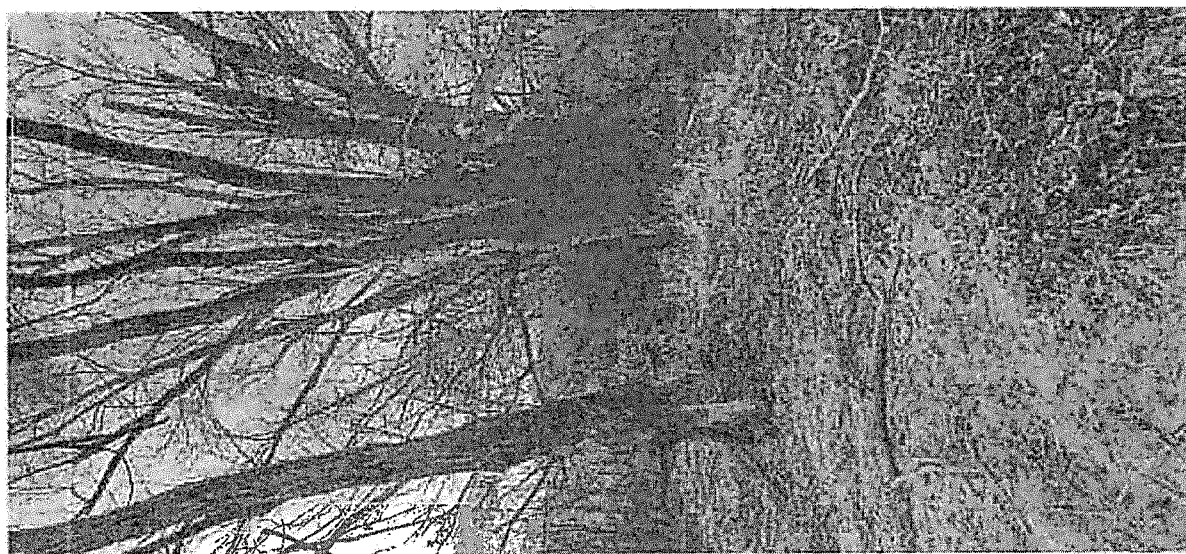
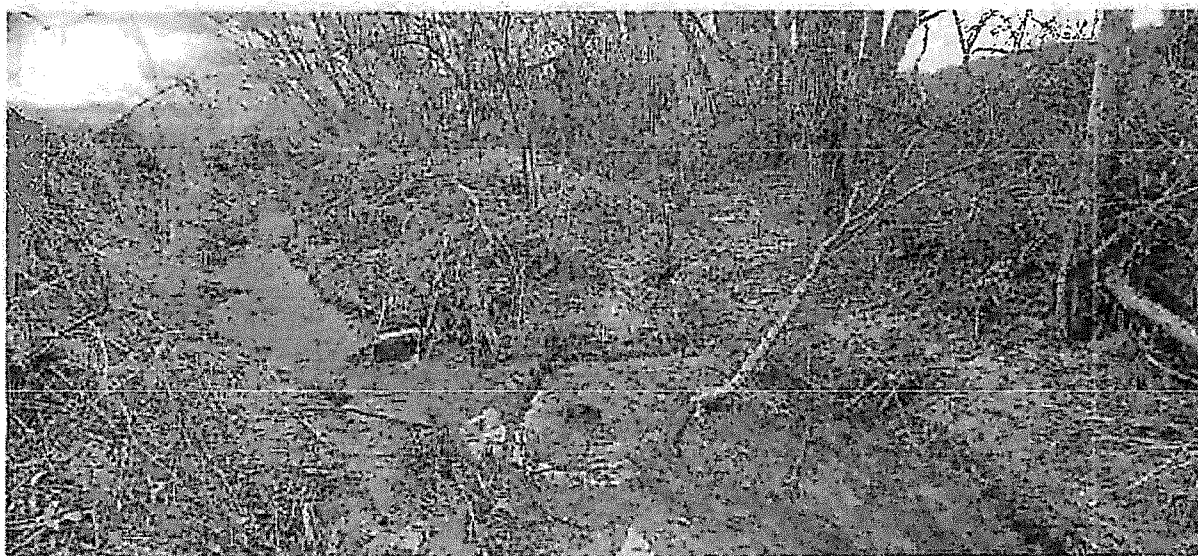
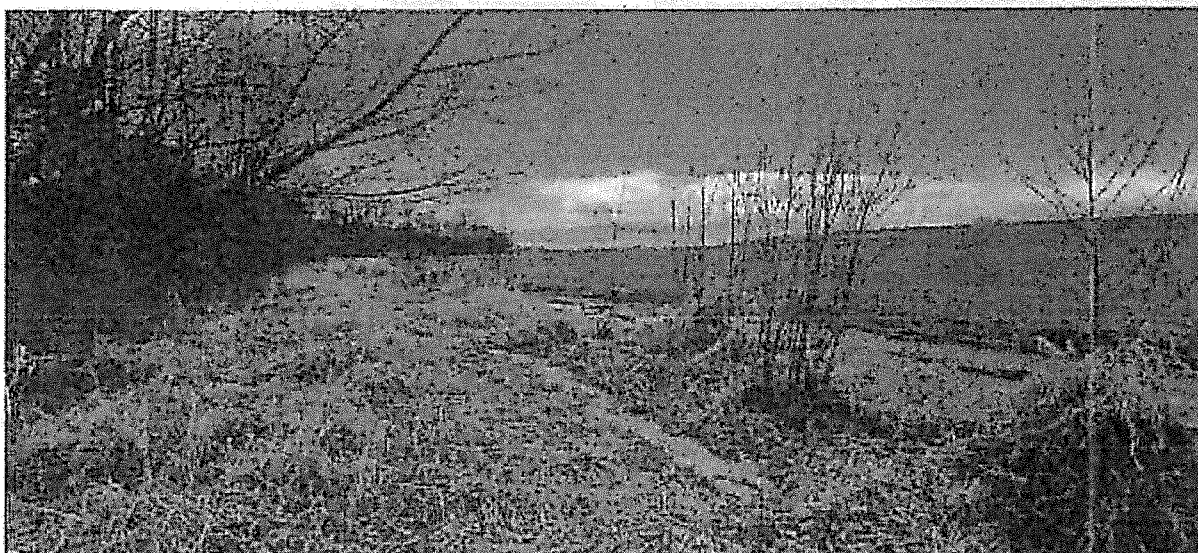
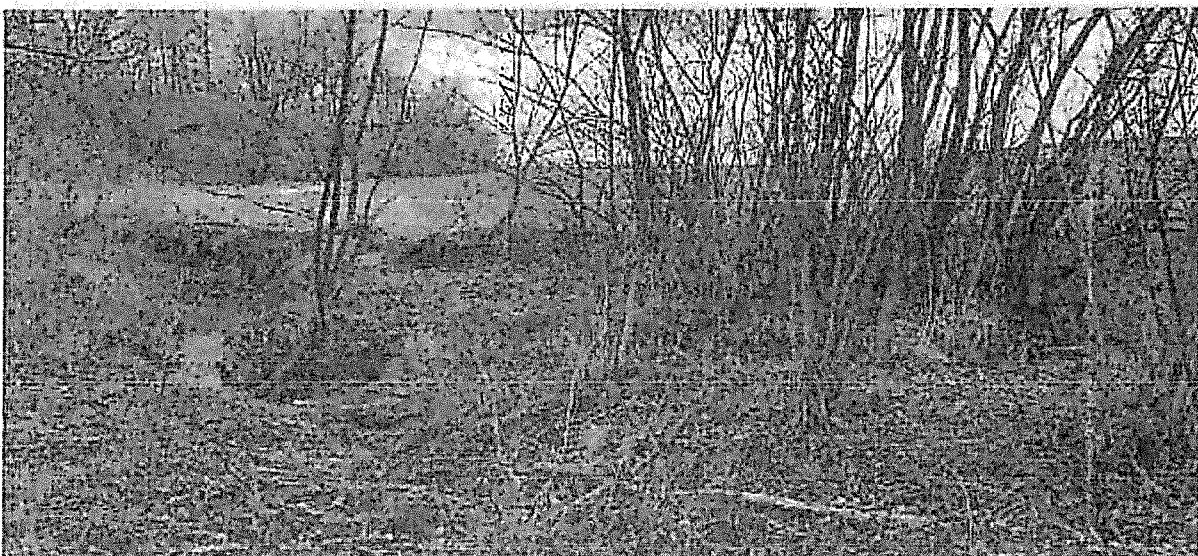
Príloha 2: Foto (Lokalita 1)

- rkm 1,020-1,180, približné GPS: 48.8497, 18.0377 – 48.8499, 18.0396
- C-KN pozemky parc. č. 303 a 306, k. ú. Hámre, vo vlastníctve Slovenskej republiky a správe SVP, š. p., druh pozemkov vodná plocha (parc. č. 303) a ostatná plocha (parc. č. 306), pozemky sa nachádzajú mimo zastavaného územia obce

- množstvo a druhová skladba drevín:
 - 24 ks jelša lepkavá (*Alnus glutinosa*) s obvodom kmeňa: 55, 117, 109, 89, 95, 84, 90, 81, 52, 111, 97, 90, 98, 103, 121, 135, 138, 118, 121, 71, 111, 128, 96 a 95 cm

- 22 ks vrba (*Salix sp.*) s obvodom kmeňa: 114, 184, 150, 113, 74, 85, 110, 51, 198, 78, 100, 148, 45, 119, 88, 170, 83, 100, 150, 72, 148, 150 cm
- dreviny sú pobrežným porastom v neupravenom úseku Hukovho potoka, pričom v danom úseku došlo k meandrovaniu koryta do priľahlých pozemkov, využívaných na poľnohospodárske účely; väčšina drevín je čiastočne vyschnutých, vykazujú známky hniloby a sú na nich drevokazné huby; koryto zmenilo tvar a smer v šírke cca 30 m od pôvodného koryta a je potrebné ho vrátiť do pôvodného miesta, pričom uvedené dreviny tomu zabraňujú

- počas realizácie bude samotný výrub minimalizovaný tak, aby došlo k výrubu len v nevyhnutnom rozsahu pre vrátenie koryta do pôvodného stavu.

Dreviny budú odstránené v mimovegetačnom období do 29.2.2024 resp. od 1.10.2024 do 28.2.2025.

Drevná hmota bude čiastočne odvezená na pozemok v správe SVP, š. p. v blízkosti rieky Váh, kde bude zoštíepkovaná a čiastočne (najmä kmene) bude ponechaná na mieste mimo koryta ako „mŕtve drevo“.

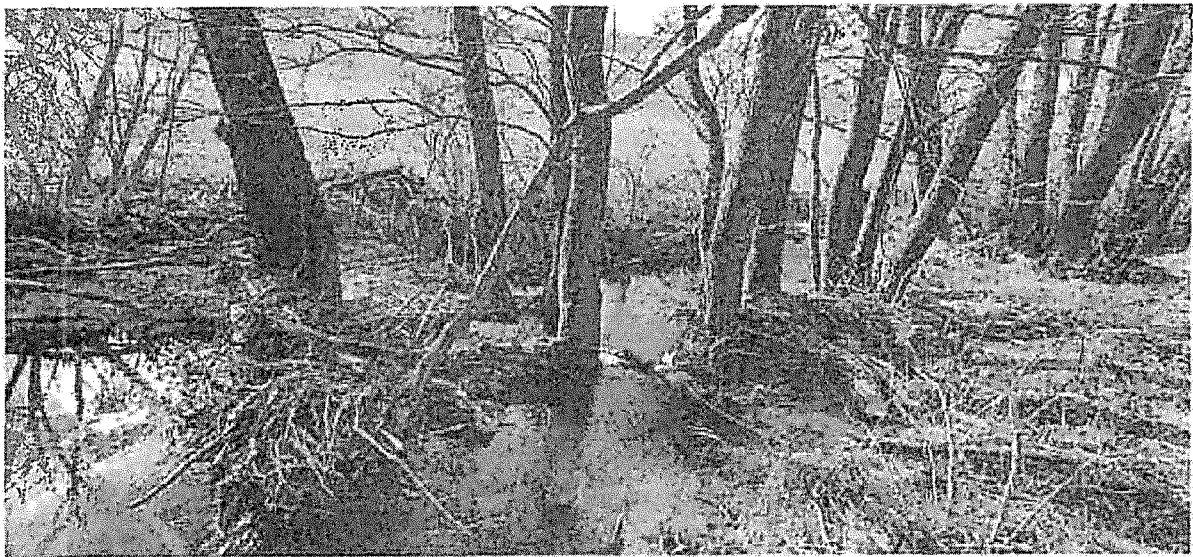
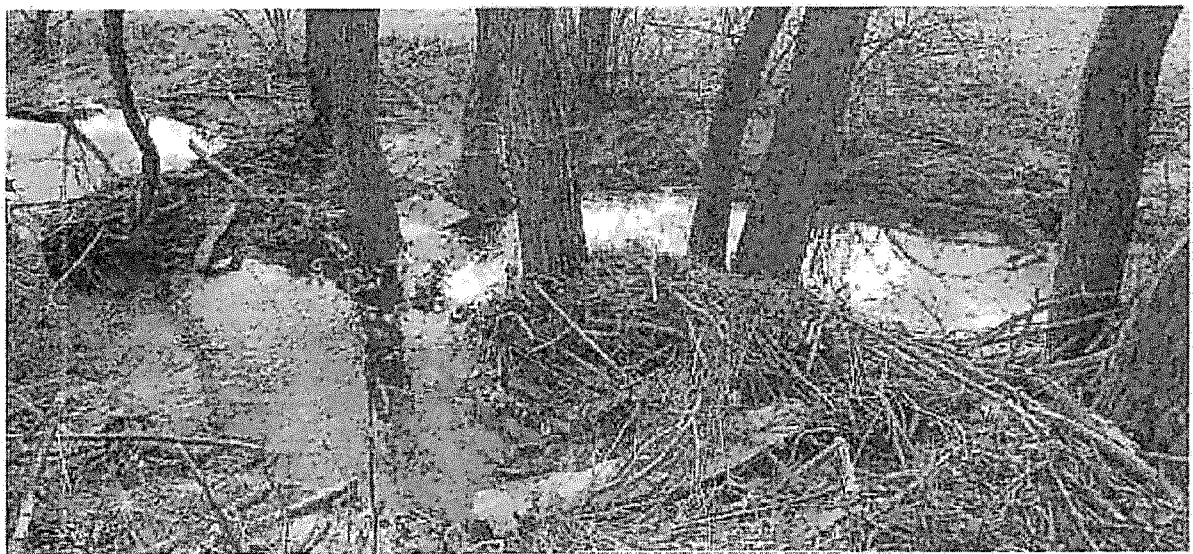
Príloha 2: Foto (Lokalita 2)

- rkm 1,450, približné GPS: 48.8502, 18.0430
- C-KN pozemok parc. č. 309, k. ú. Hámre, vo vlastníctve Slovenskej republiky a správe SVP, š. p., druh pozemku vodná plocha, pozemok sa nachádza mimo zastavaného územia obce

- množstvo a druhová skladba drevín:
 - 8 ks jelša lepkavá (*Alnus glutinosa*) s obvodom kmeňa: 67, 106, 72, 74, 63, 90, 98 a 200 cm
- dreviny sú pobrežným porastom v neupravenom úseku Hukovho potoka, pričom rastú priamo v koryte vodného toku a tvoria prekážku v odtoku vody, čím v súčasnej dobe menia tvar koryta, ktorý je potrebné uviesť do pôvodného stavu.
