K. ú. Rovňany – vykonanie údržby na vodnom toku Mlynský(Rovňanský) v r. km 2,75-3,35 – oznámenie.

Názov akcie:	ROVŇANY - údržba Mlynského (Rovňanského) potoka v r.km 2,75-3,35
Miesto:	okraj intravilánu obce Rovňany
Okres, VÚC:	Poltár, Banskobystrický
Číslo zákazky:	2023/03
Termín realizácie:	I. - III. Q. 2023
Dĺžka úseku:	Mlynský potok dl. 600 m
Charakter prác:	- práce TPZ - zprietočnenie toku, vytvorenie manipulačného pásu pre strojnú techniku - výrub krovia, prebierka porastu, odkonárenie stromov - zemné práce - odstránenie nánosov, obnovenie profilu toku

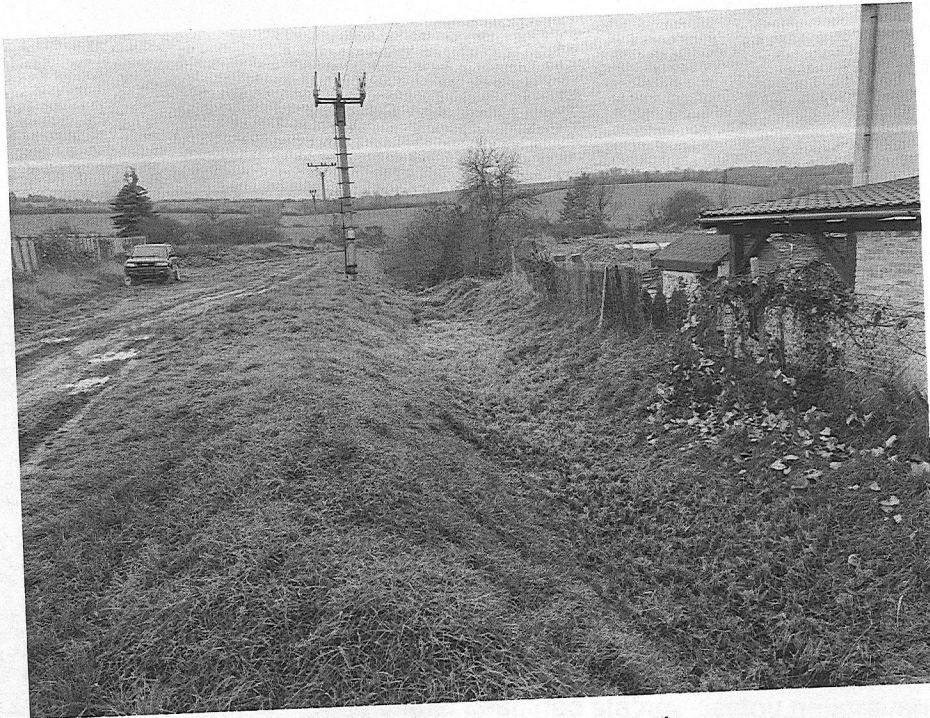
Dolný úsek profilu toku je na časti zarastený krovím, hlavne popri oplotení. Na úseku dl. 330 m je profil toku úplne zanesený a zarastený. Potok preteká v tejto časti remízkou šírky 20-30 m. Obnovenie profilu toku si vyžaduje vytvorenie manipulačného pásu pre strojnú techniku v línii toku o šírke do 5 m.

riešený dolný úsek – pri bytovke

- odstránenie krovia v dolnom úseku z prietochného profilu a popri oplotení
- na väčšine úseku vytvorenie manipulačného priestoru lesnou frézou odstránením krovia v línii pôvodného koryta, súčasne odstraňovanie konárov stromov a stromov priemeru do 15 cm, ktoré obmedzujú prejazd lesnej frézy, trasu toku viesť v línii čím menšieho zásahu do stromového porastu, vytvorenie priestoru aj na rúrovým priepustom na dĺžke 10 m

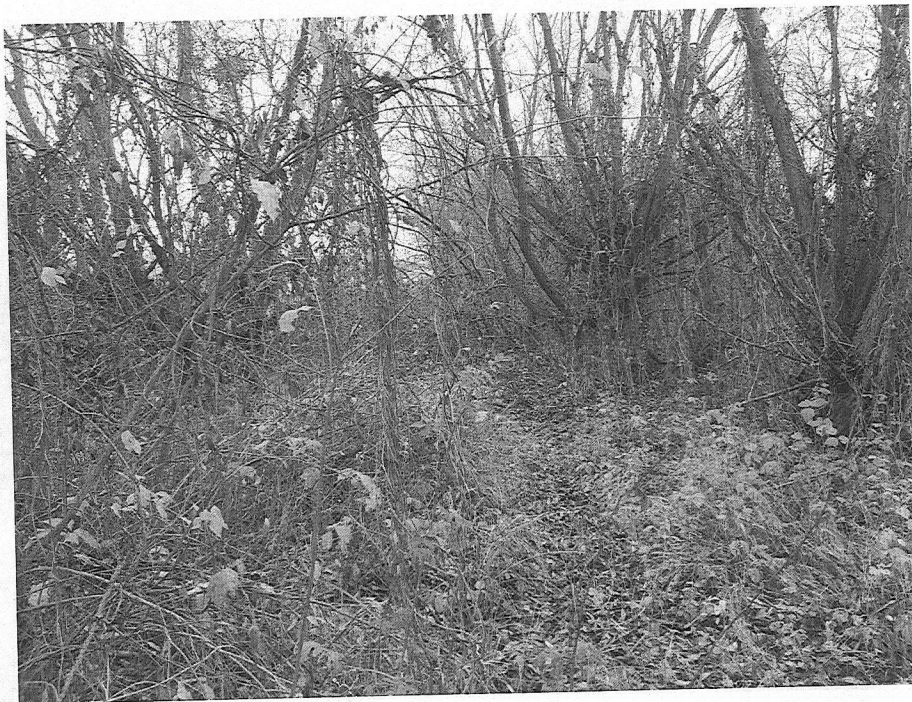
Na lokalite je v súčasnosti prítomný súvislý porast drevín, ktorý priamo nadväzuje na drevinový porast s charakterom remízky. Koryto vodného toku bolo značne zanesené zázemnené.

najviac zanesený a zarastený horný úsek v strede remízky

Zúčastnené strany navrhli všeobecné podmienky výrubu (mimo hniezdne obdobie a mimo vegetačné obdobie), resp. v termíne a rozsahu uvedenom príslušnom Oznámení o výrube, pričom je potrebné minimalizovať zásah do časti porastu s charakterom remízky. Pri úprave koryta toku zohľadniť jeho prirodzenú morfológiu. V línii toku realizovať výrub z dôvodu jeho ďalšieho strojného čistenia na šírku max. 5 m, minimalizovať zásah do stromového porastu. Pri zabezpečení vstupov k predmetnému korytu

- následné strojné čistenie a obnovenie profilu toku
- rozsah technicko-pestovateľského zásahu do porastu:
