BREHY - PÚu, DP, CHLÚ, SBD, zosuvy a radónové riziko

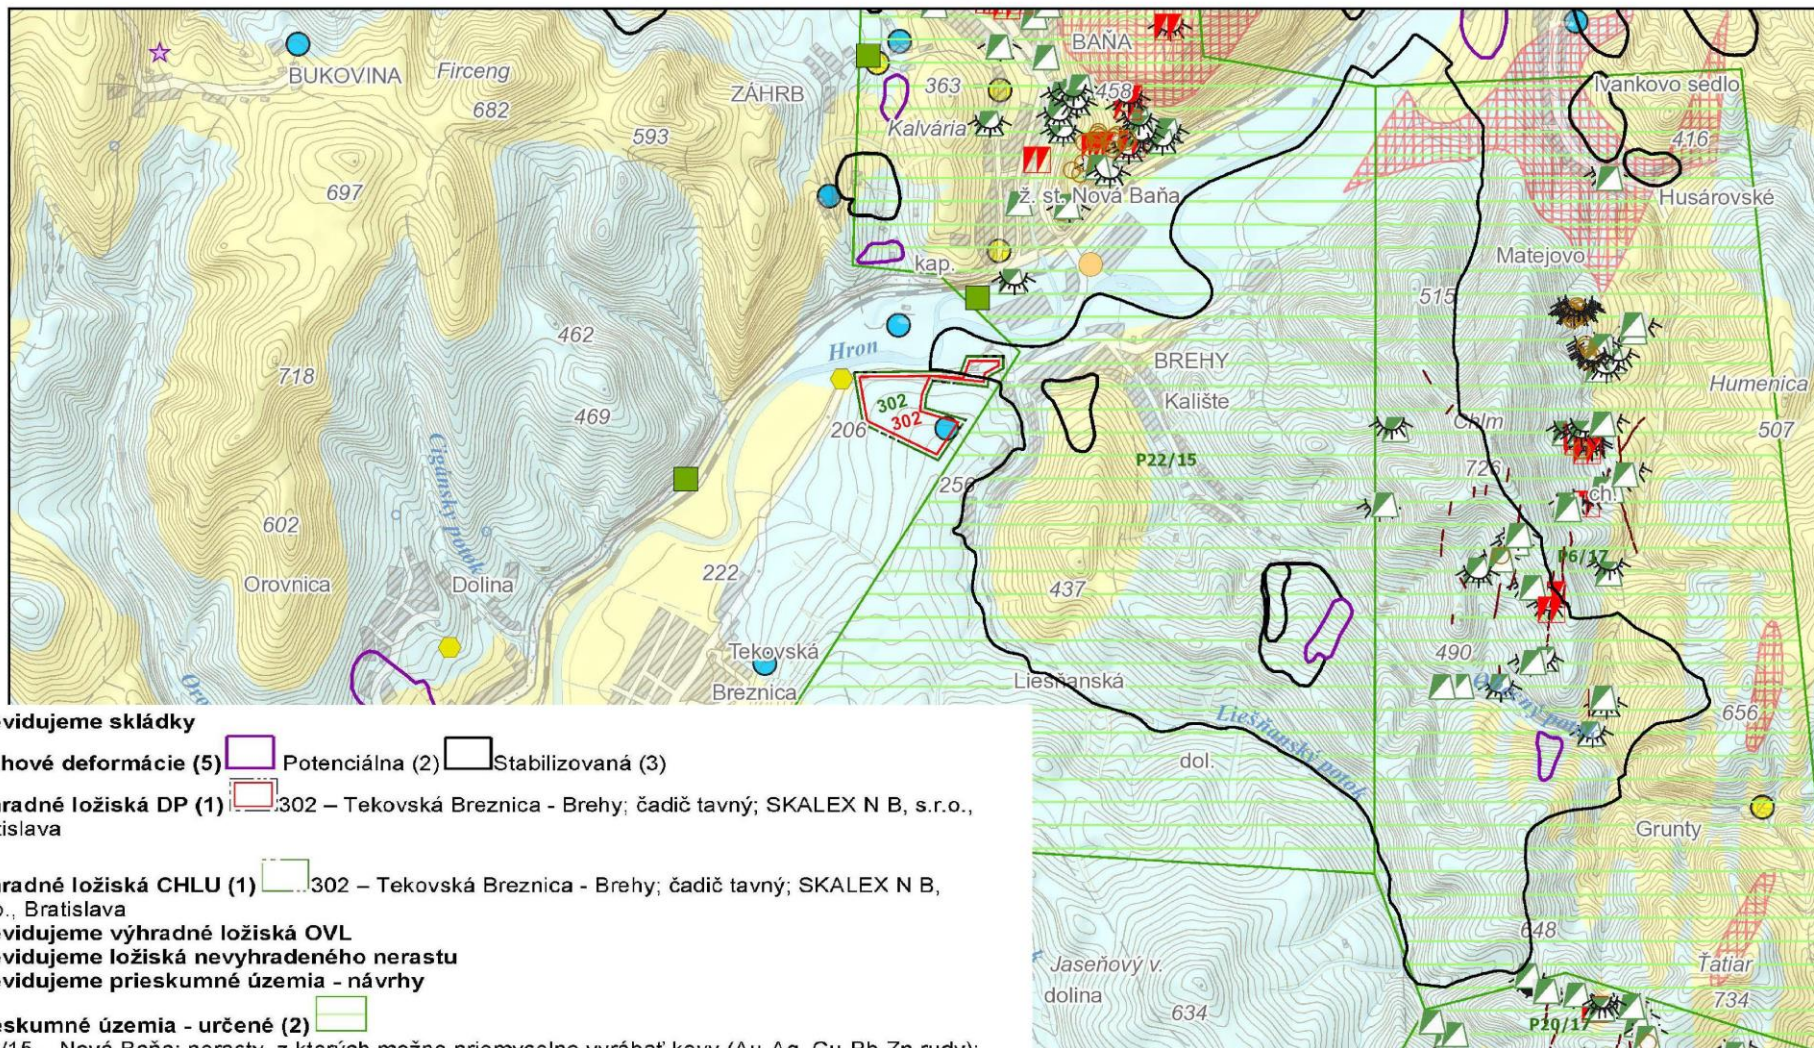
Svahové deformácie (5) Potenciálna (2) Stabilizovaná (3)

Výhradné ložiská DP (1) 302 – Tekovská Breznica - Brehy; čadič tavný; SKALEX N B, s.r.o., Bratislava

Výhradné ložiská CHLU (1) 302 – Tekovská Breznica - Brehy; čadič tavný; SKALEX N B, s.r.o., Bratislava

Prieskumné územia - určené (2)

Staré banské diela (31) - šachta (2) - štôlna (15) - pinga, pingový ťah (1) - halda (13)

Prognóza zvýšeného radónového rizika (eU nad 4 ppm) (1)

Izoplochy radónového rizika (null) nízke 36,7 % (12) stredné 63,0 % (13)
