# TEKOVSKÁ BREZNICA - PÚu, DP, CHLÚ, skládky, zosuvy a rdónové riziko

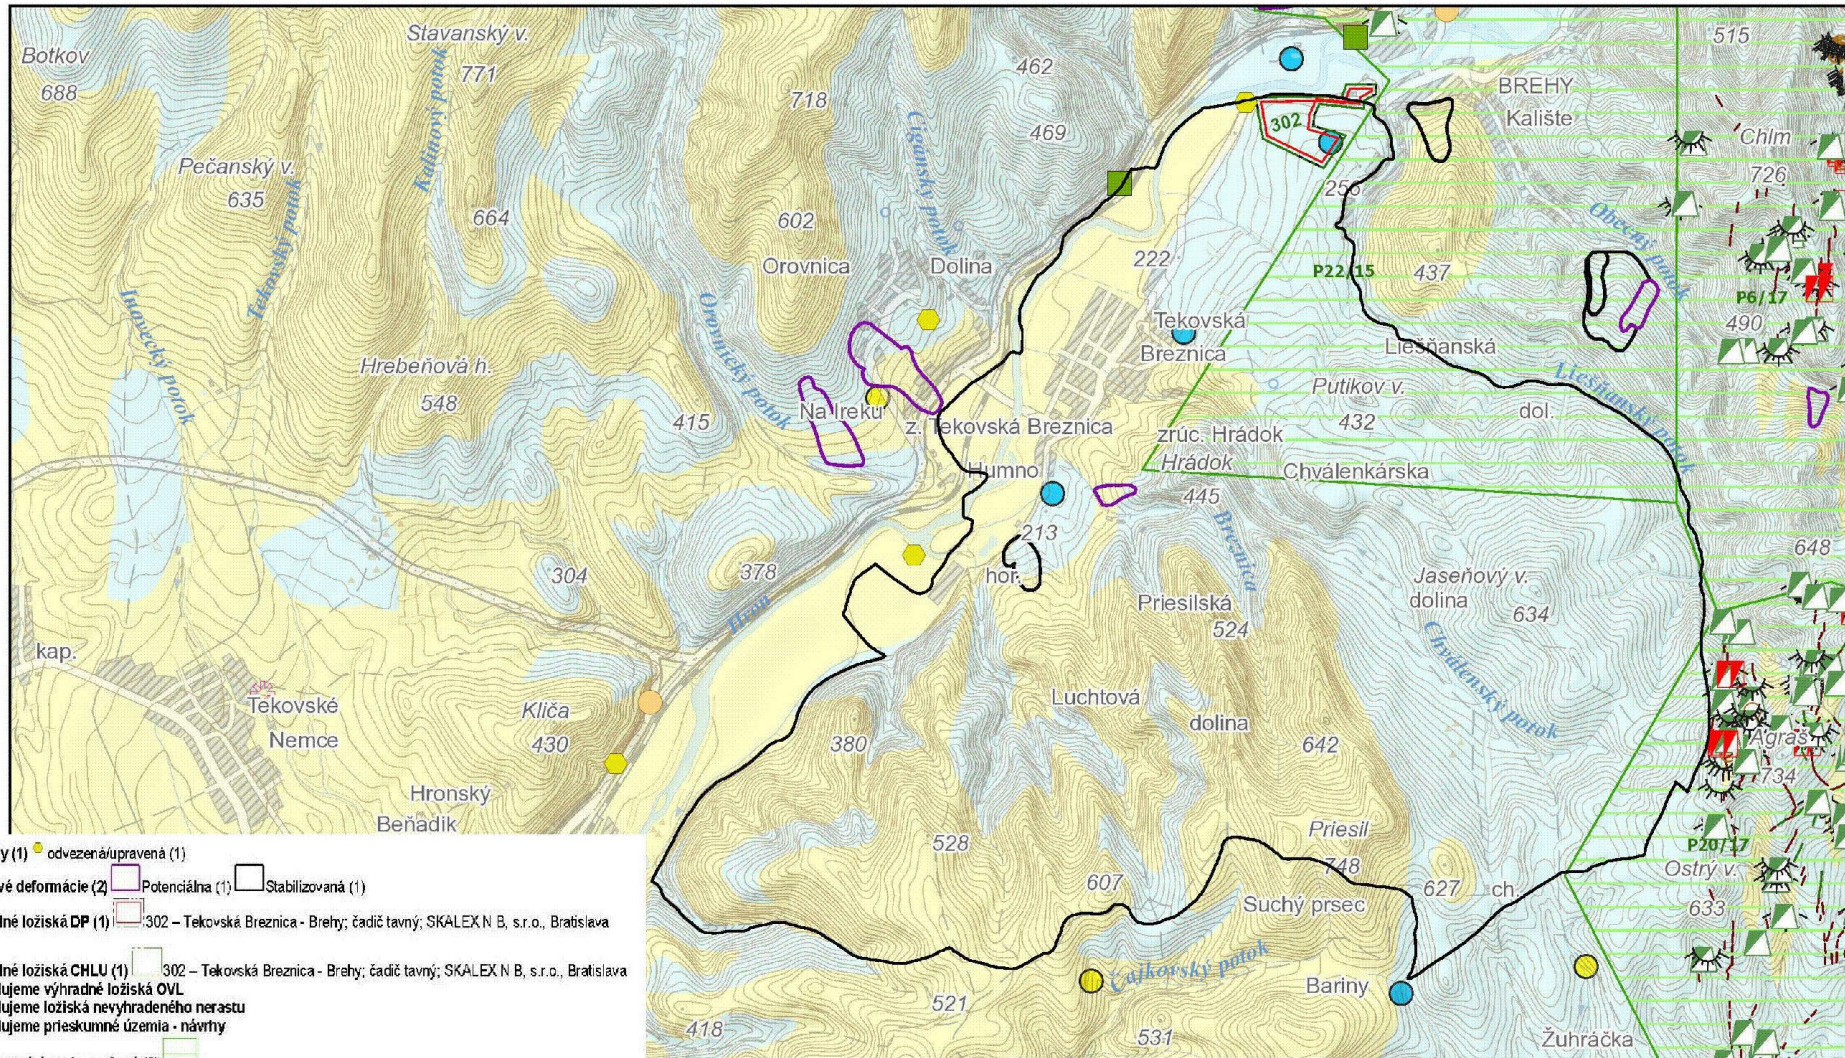
- Skládky (1)** odvezená/úpravená (1)
- Svahové deformácie (2)** Potenciálna (1) Stabilizovaná (1)
- Výhradné ložiská DP (1)** 302 – Tekovská Breznica - Brehy; čadič tavný; SKALEX N B, s.r.o., Bratislava

- Výhradné ložiská CHLÚ (1)** 302 – Tekovská Breznica - Brehy; čadič tavný; SKALEX N B, s.r.o., Bratislava  
 Neevidujeme výhradné ložiská OVL  
 Neevidujeme ložiská nevyhradeného nerastu  
 Neevidujeme prieskumné územia - návrhy

- Prieskumné územia - určené (3)**  
 P20/17 – Pukanec; nerasty, z ktorých možno priemyselne vyrábať kovy - Au, Ag, Pb, Cu, Zn rudy; Prospech Slovakia, s.r.o., Banská Štiavnica; 7.9.2025  
 P22/15 – Nová Baňa; nerasty, z ktorých možno priemyselne vyrábať kovy (Au-Ag, Cu-Pb-Zn rudy); Prospech Slovakia, s.r.o., Banská Štiavnica; 30.11.2023  
 P6/17 – Rudno; Au-Ag, Cu-Pb-Zn rudy; Prospech Slovakia, s.r.o., Banská Štiavnica; 9.5.2025  
 Neevidujeme staré banské diela

- Radónové riziko - referenčné plochy (3)** nízke (3)  
 Neevidujeme Prognóza zvýšeného radónového rizika (eU nad 4 ppm)
- Izolochv radónového rizika (3)** nízke 36,7 % (20) stredné 63,0 % (18)
